R-COMPOSIT™

Серия жидких полимерных гидроизолирующих материалов

ПРИМЕРЫ ПРИМЕНЕНИЯ

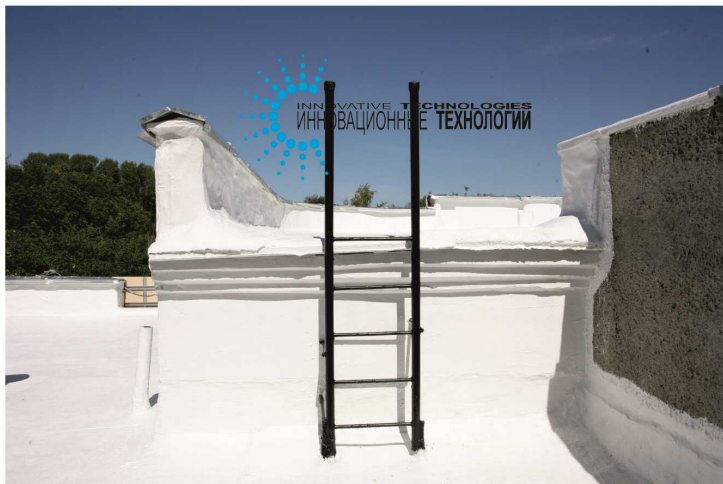
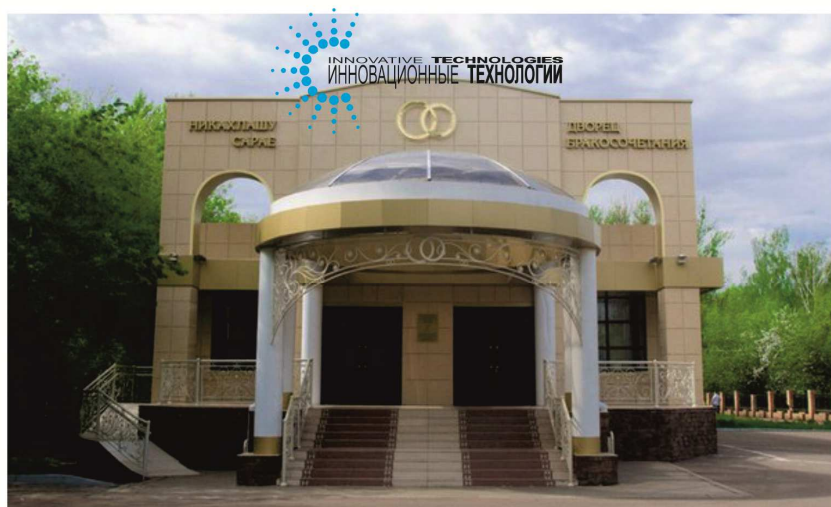
Объект: ЗАГС г.Нижнекамска

При капитальном ремонте кровли был использован **R-COMPOSIT**. Демонтаж старого кровельного материала не потребовался. Толщина покрытия 1мм., расход покрытия на 2 грунтовочных слоя и 2 «рабочих» слоя составит 1,3 кг/м.кв.

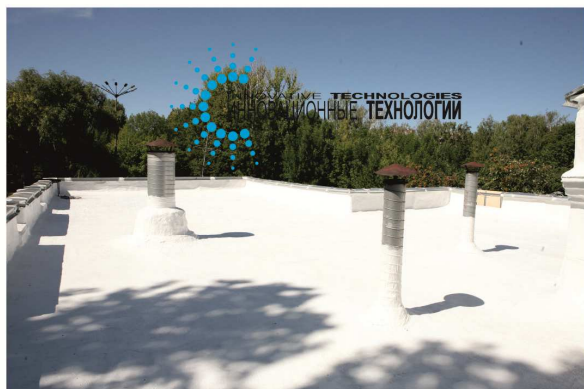
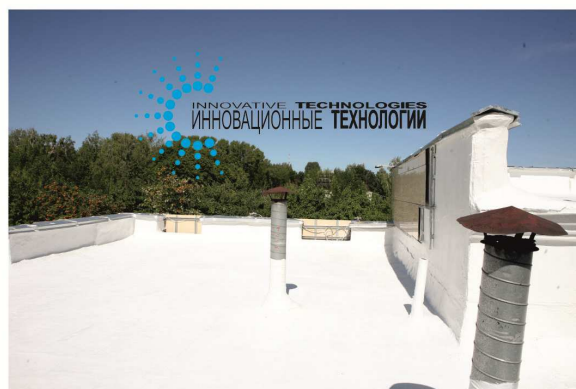
НИЖНЕКАМСК

Объект: Кровля жилого дома № 2А по ул. Менделеева, г. Нижнекамск.

Задача: Локальный ремонт протекающей кровли.

Решение: Поверхность была очищена от пыли и обработана покрытием R-COMPOSIT согласно инструкции.

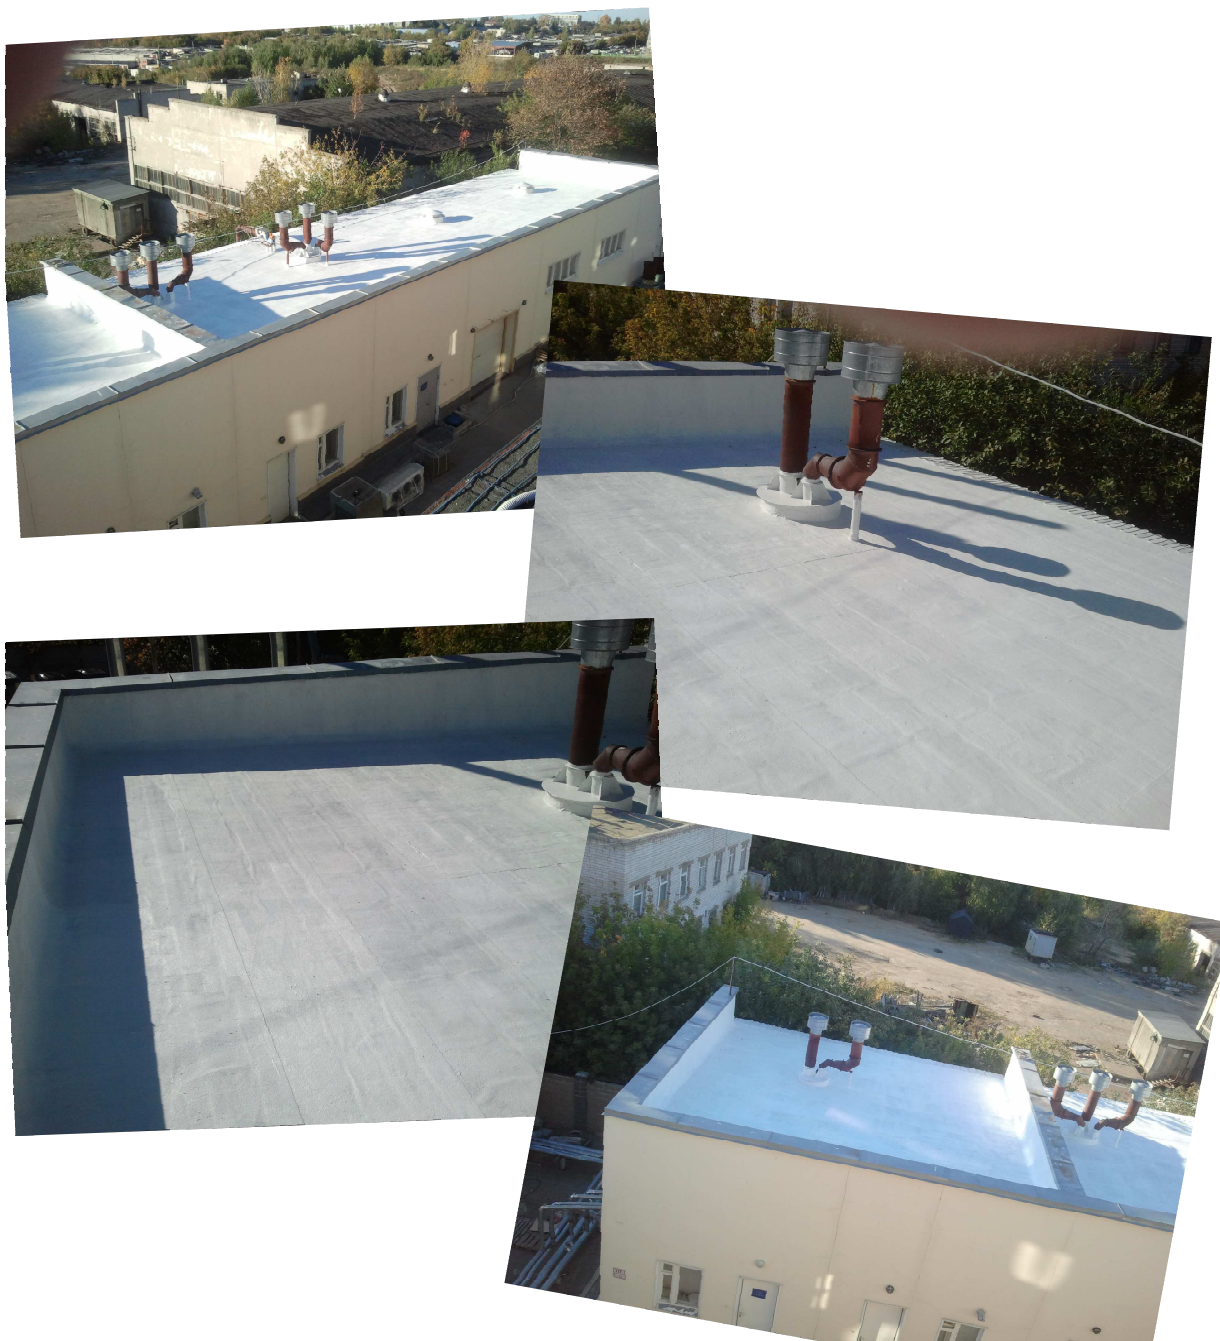
Объект: ул. Яболневая, д.22. Кровля складского здания ООО «Диагностические системы».

Проблема: Износ кровельного покрытия. Нарушение герметичности кровли и как следствие многочисленные места протечек.

Решение: Кровля по всей площади была покрыта гидроизоляционным покрытием **R-COMPOSIT** в 2 слоя с предварительным грунтованием в 2 слоя. Общий расход покрытия составил 1,2...1,3кг/м.кв.

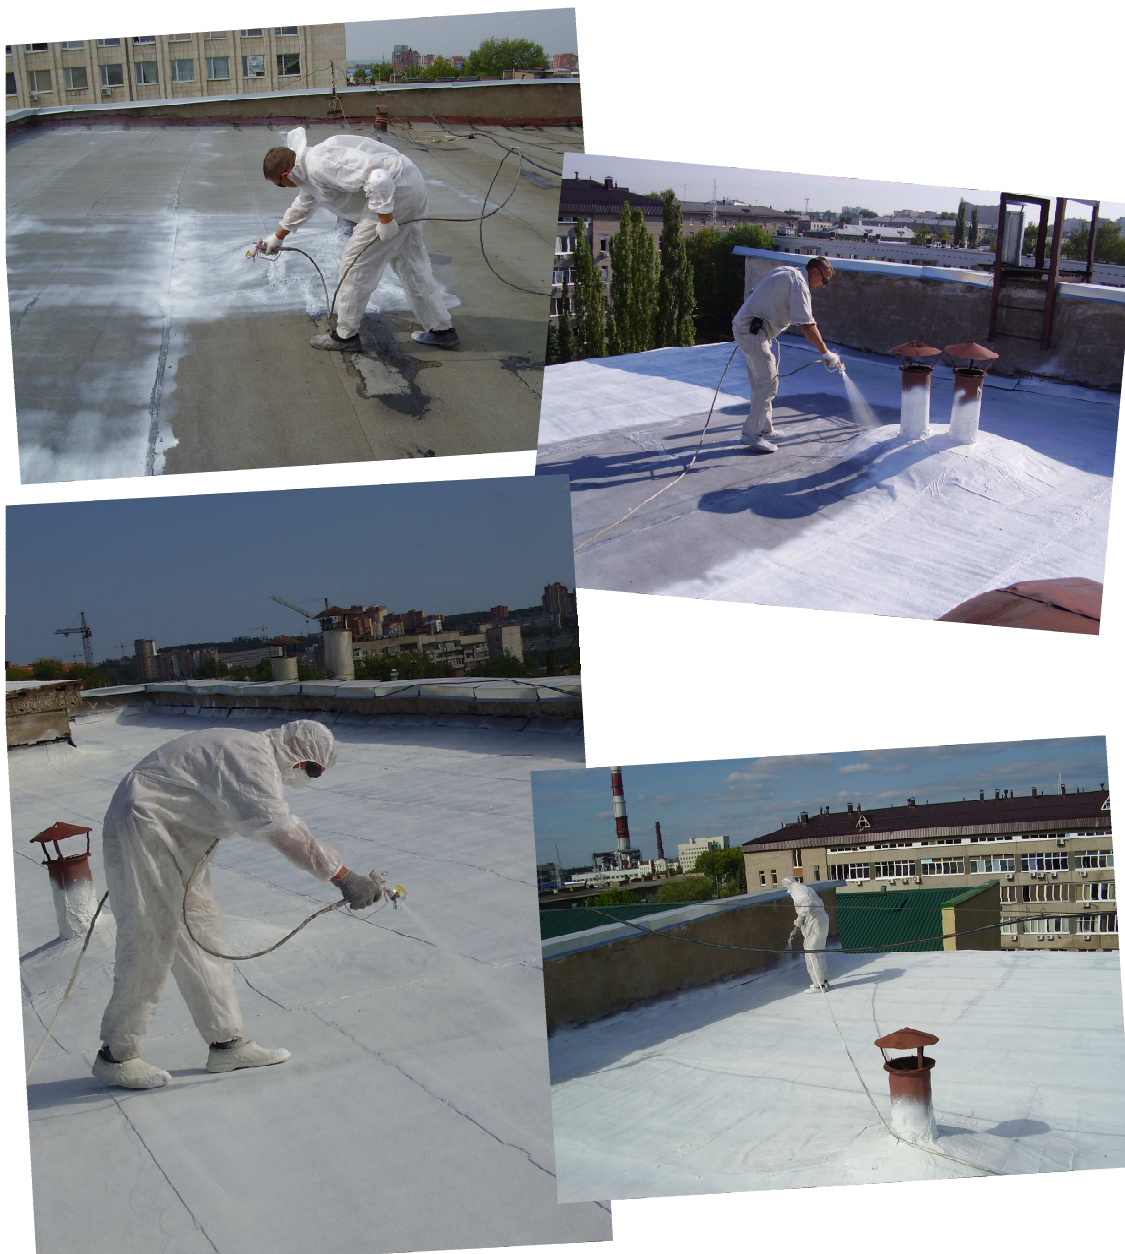
Объект: Кровля здания Федерального Государственного Унитарного Предприятия «Научно-Исследовательского Института Безопасности Жизнедеятельности».

Проблема: Износ кровельного покрытия. Нарушение герметичности кровли и как следствие многочисленные места протечек.

Решение: Кровля по всей площади была покрыта гидроизоляционным покрытием **R-COMPOSIT** в 2 слоя с предварительным грунтованием в 2 слоя. Общий расход покрытия составил 1,2...1,3кг/м.кв.

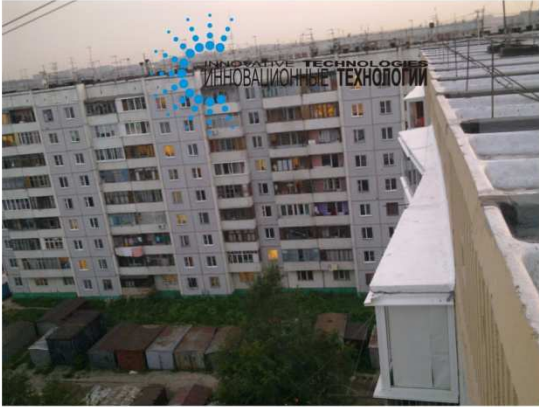
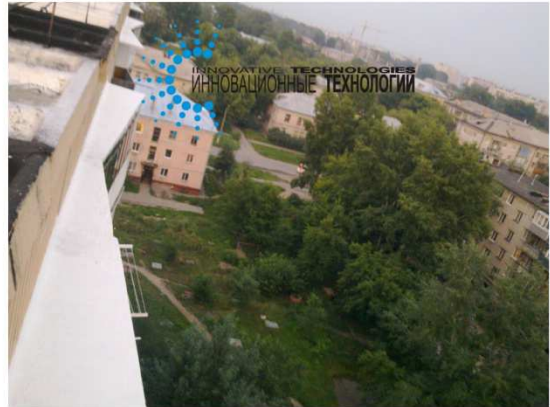
Объект: балконные перекрытия жилого дома по адресу: г.Барнаул, ул. Малахова, д.107

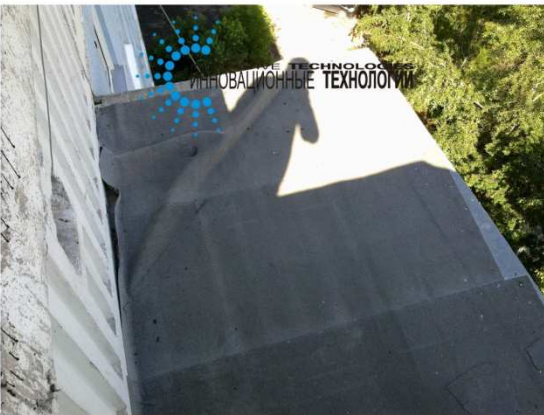
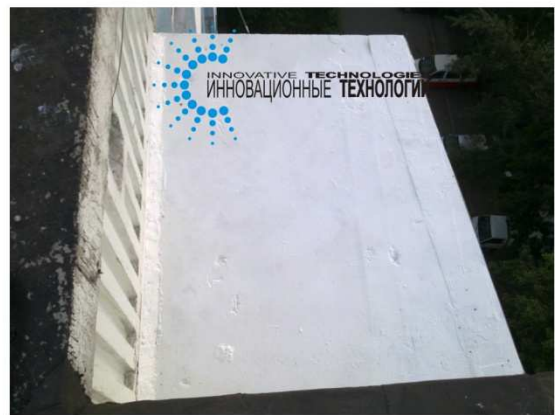
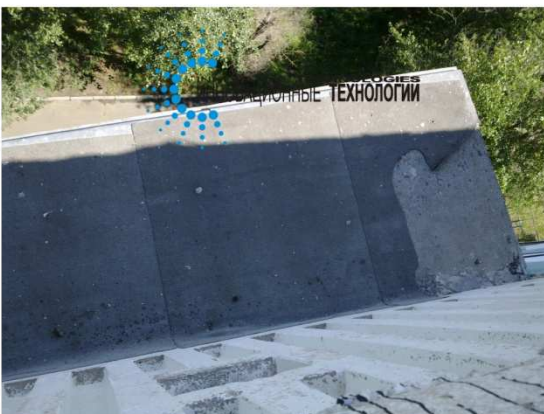
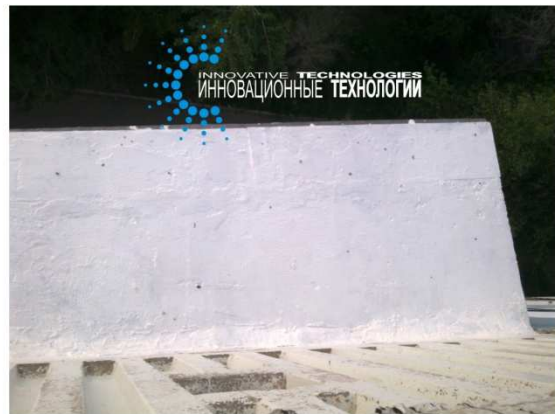
Объект: балконные перекрытия жилого дома по адресу: г.Барнаул, ул. Глушкова, д.13

До выполнения работ

После выполнения работ

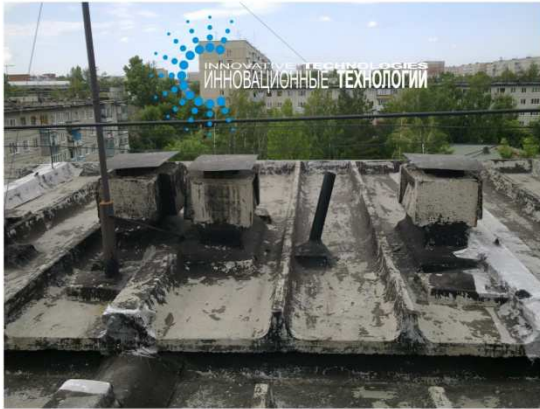
До выполнения работ

Объект: ремонт кровли панельного дома по адресу: Павловский тракт, д.132

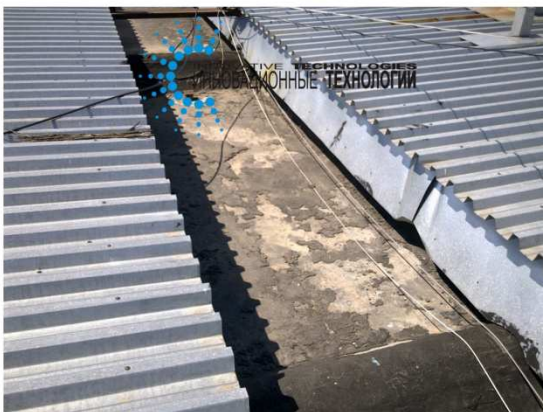
До выполнения работ

Объект: ремонт кровли панельного дома по адресу: Павловский тракт, д.134

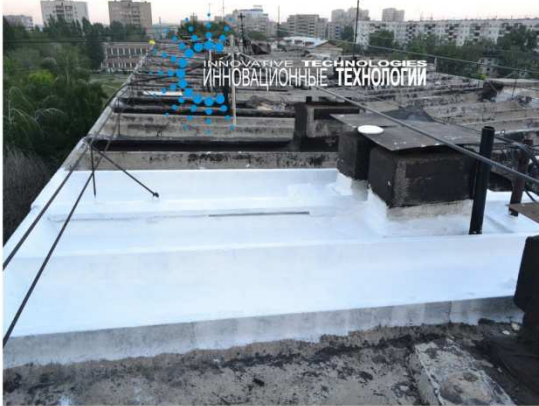
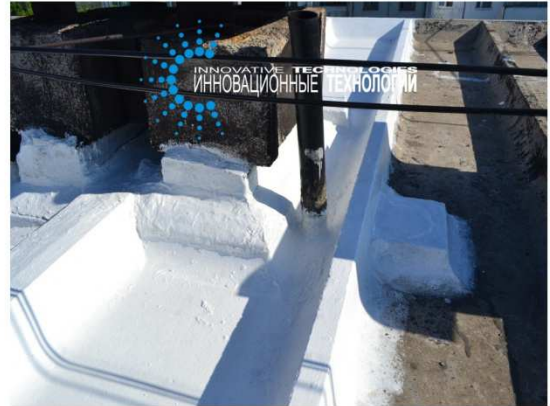
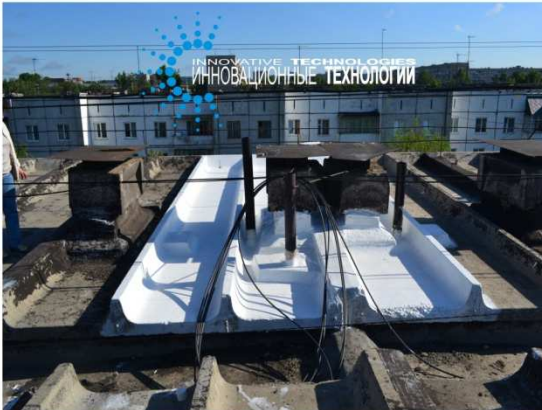
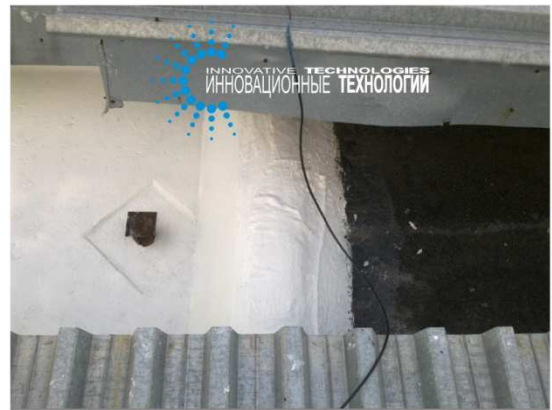
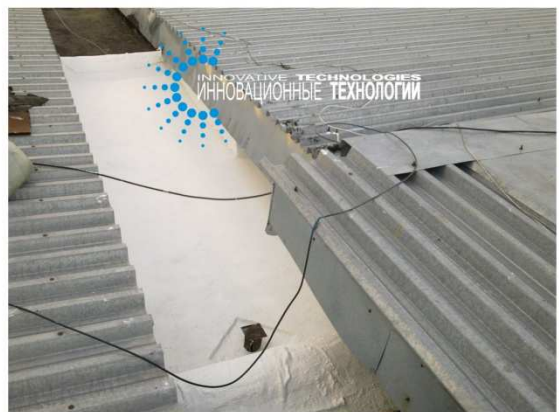
Локальные ремонты проблемных участков кровель с применением покрытия R-COMPOSIT

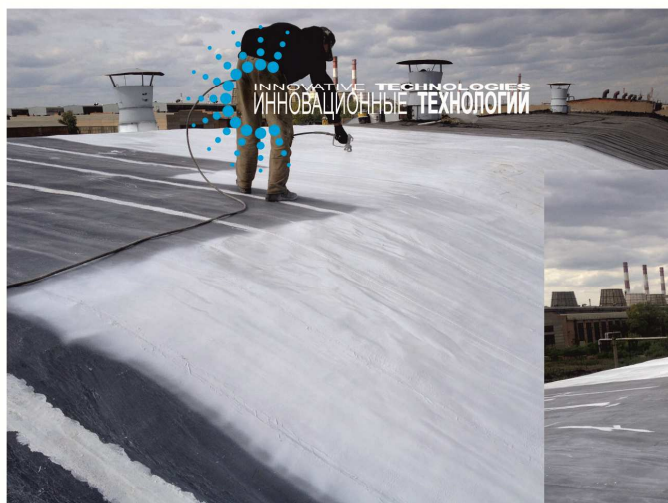
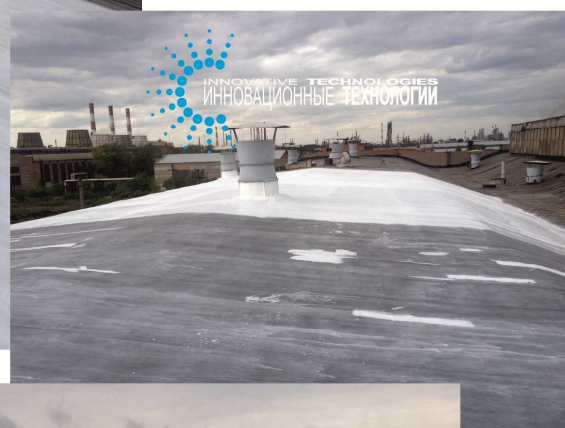
Ремонтные работы кровли производственного корпуса ООО "МК Востокнефтезаводмонтаж» с помощью покрытия **R-COMPOSIT**.

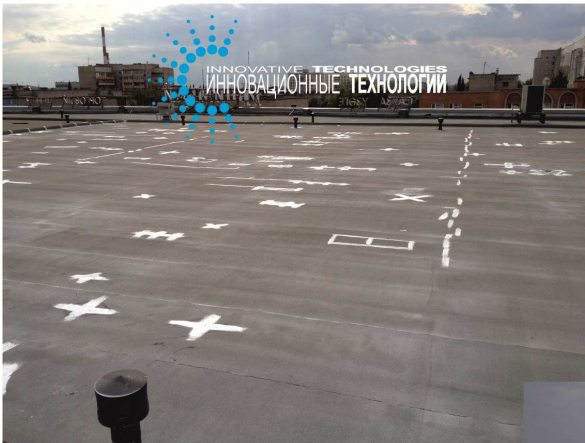
Ремонтные работы кровли здания торгового центра "Ишимбай" с применением покрытия **R-COMPOSIT**.

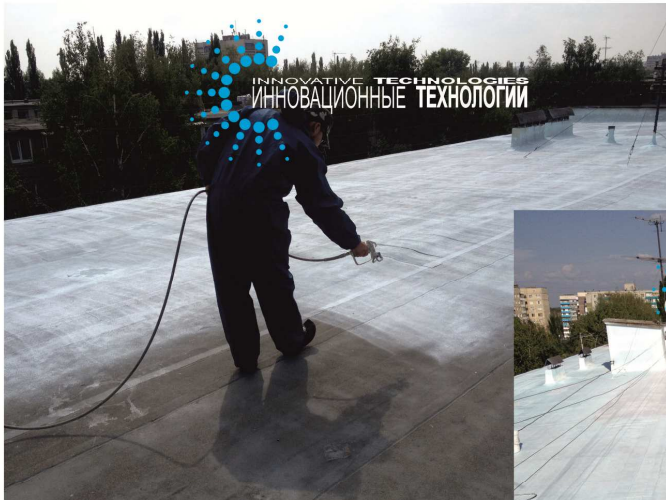
Работы по ремонту кровли жилого дома по ул. 30-лет Победы, дом 19 с помощью покрытия **R-COMPOSIT**.

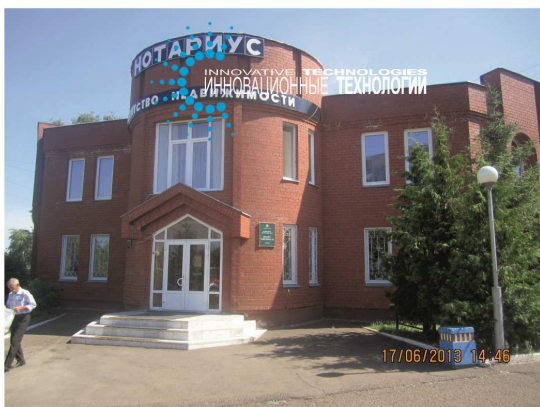
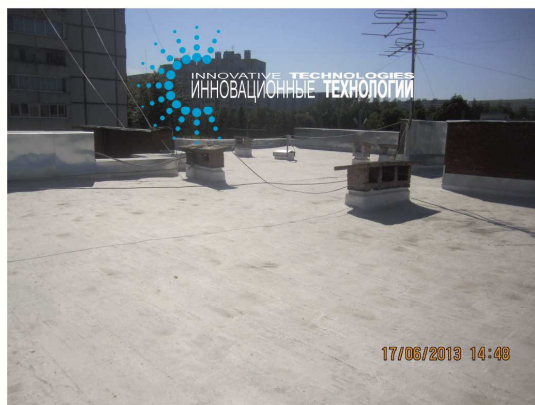
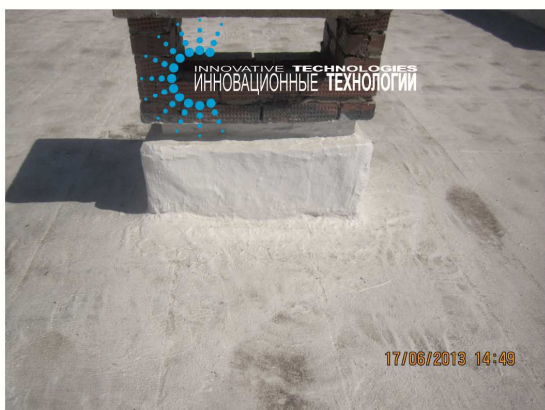
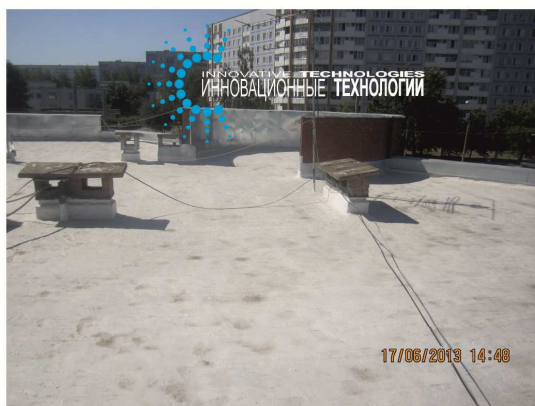
Ремонтные работы кровли здания нотариуса по проспекту Химиков, д.114 с применением покрытия **R-COMPOSIT**

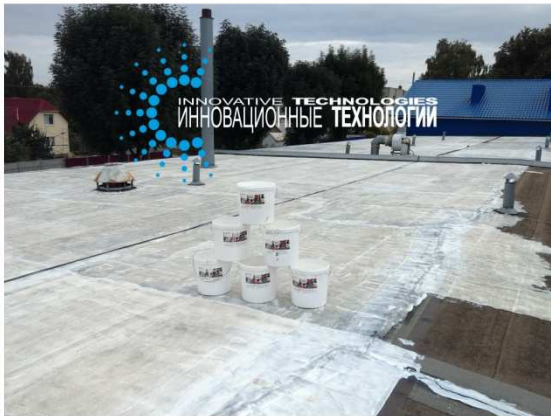
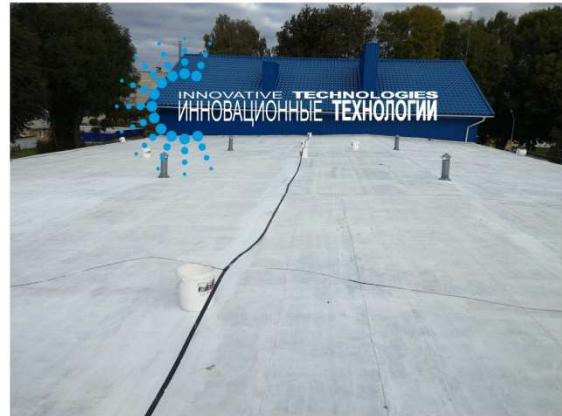
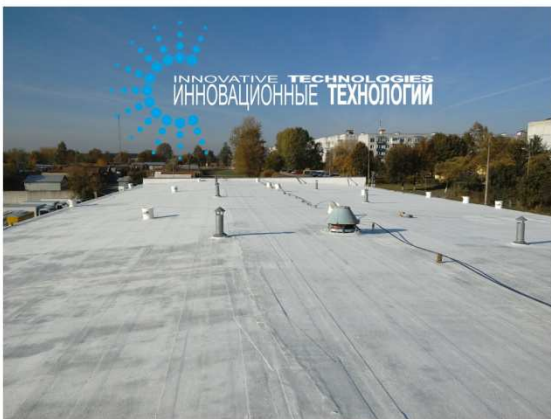
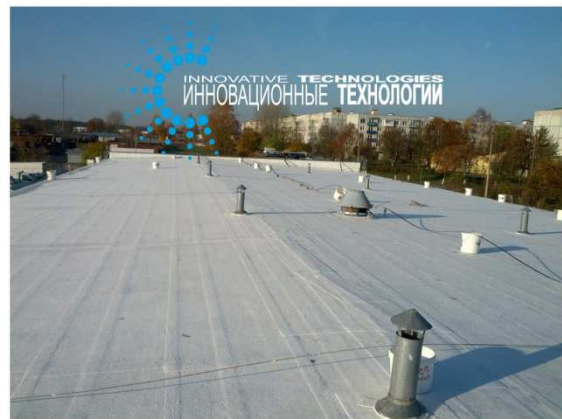
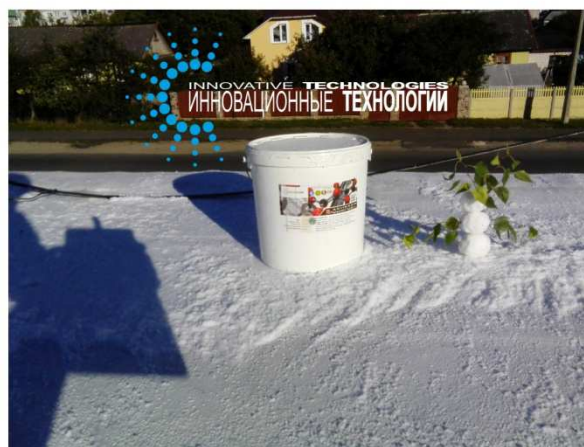
Объект: Кровля фабрики по производству мороженого г. Лида, Белоруссия.
Задача: Ремонт кровли и снижение затрат на кондиционирование внутренних помещений здания.
Решение: Поверхность кровли была покрыта гидроизоляционным покрытием R-COMPOSIT толщиной слоя 1 мм с общим расходом 1,2 кг/м.кв.

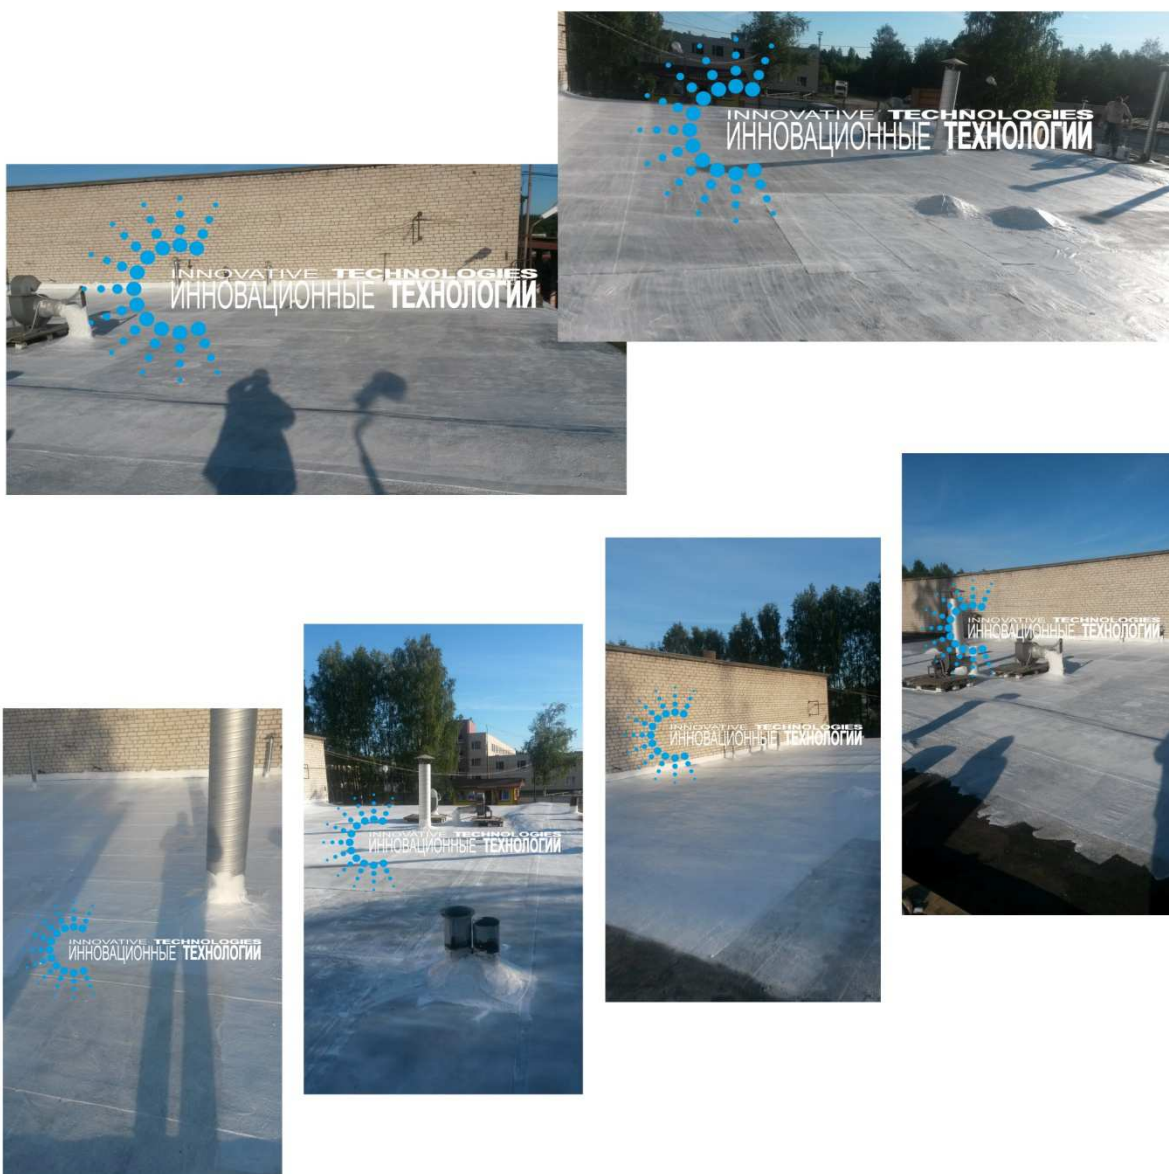
Объект: Кровля промышленного здания.

Задача: Ремонт изношенной кровли и сокращение затрат кондиционирование помещений верхнего этажа.

Решение: Поверхность кровли была покрыта гидроизоляционным покрытием R-COMPOSIT толщиной слоя 1 мм с общим расходом 1,2 кг/м.кв.

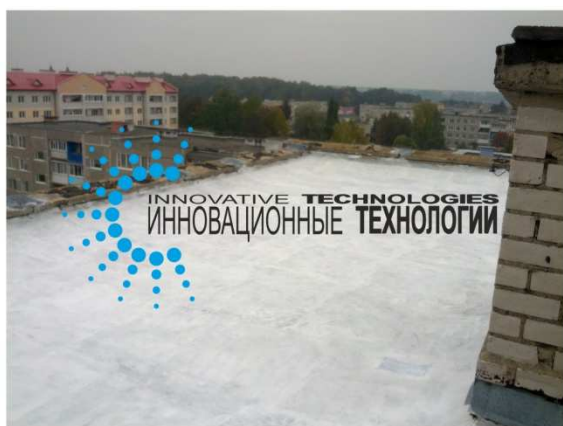
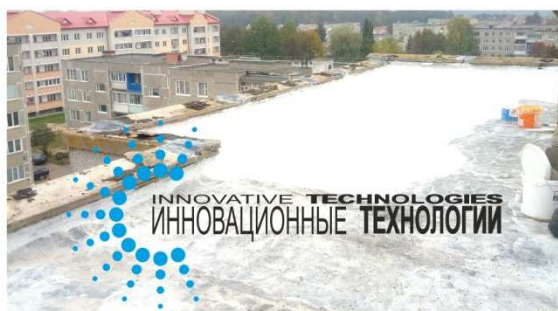
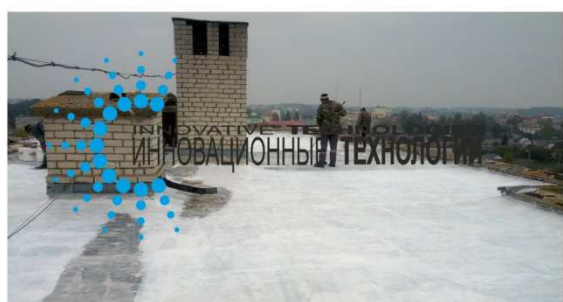
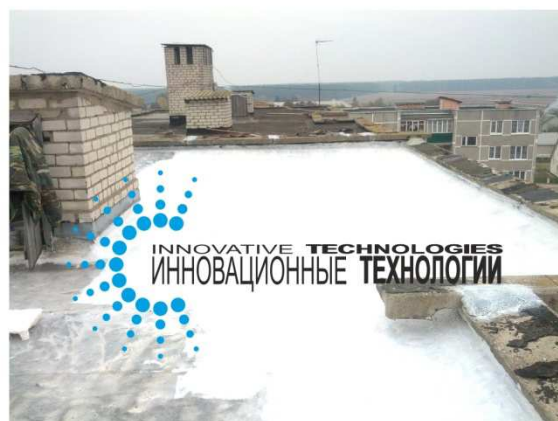
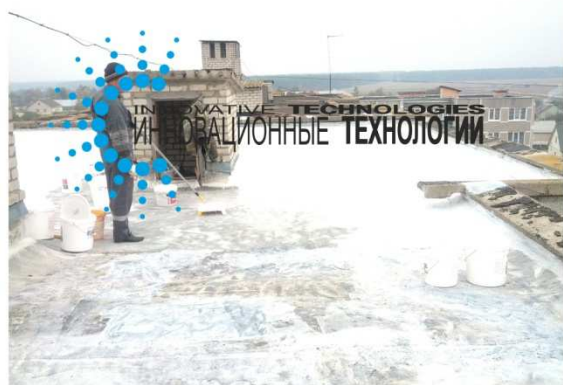
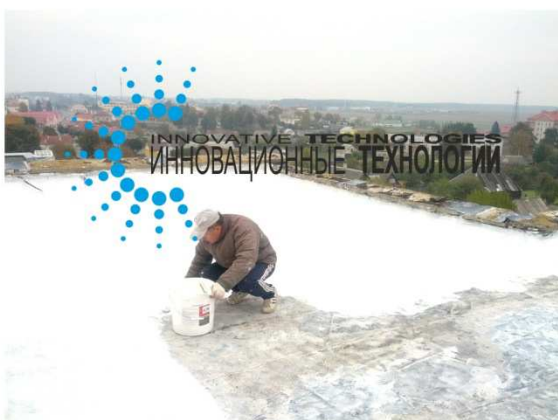
Объект: Кровля жилого дома Вороново, Гродненская Область, Белоруссия.

Задача: Ремонт кровли и сокращение затрат на последующие ремонты за счет меньшей подверженности разрушению от солнечного нагрева.

Решение: Поверхность кровли была покрыта гидроизоляционным покрытием R-COMPOSIT толщиной слоя 1 мм с общим расходом 1,2 кг/м.кв.

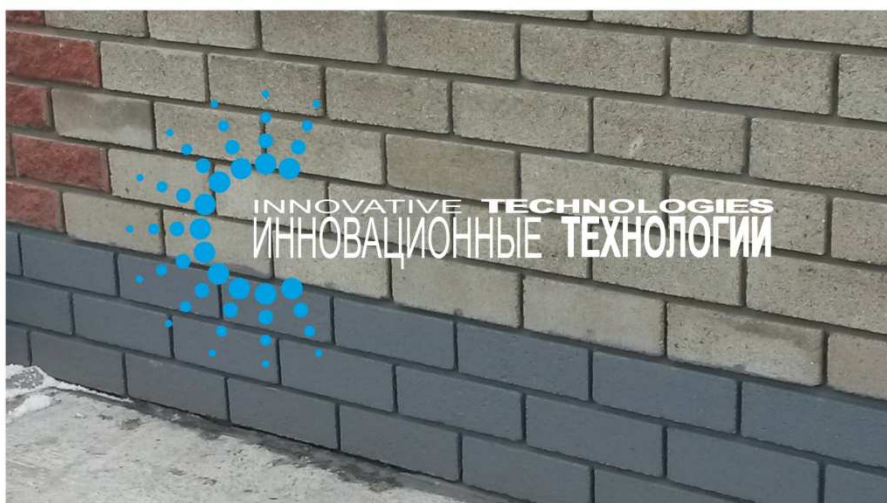
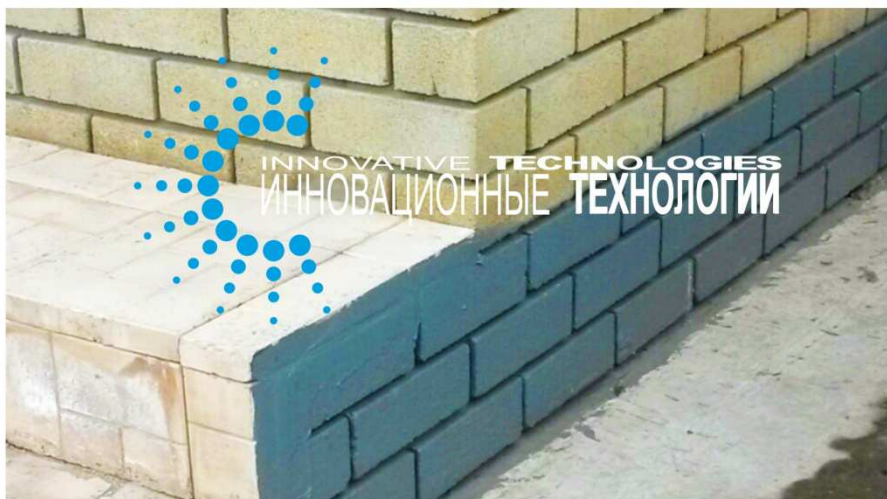
Объект: Стена цоколя жилого дома из силикатного кирпича.

Задача: Защита от постоянного переувлажнения цоколя жилого дома и придание ему привлекательного внешнего вида.

Решение: Поверхность стены была покрыта гидроизоляционным покрытием **R-COMPOSIT** различных цветов толщиной слоя 1 мм с общим расходом 1,2 кг/м.кв.

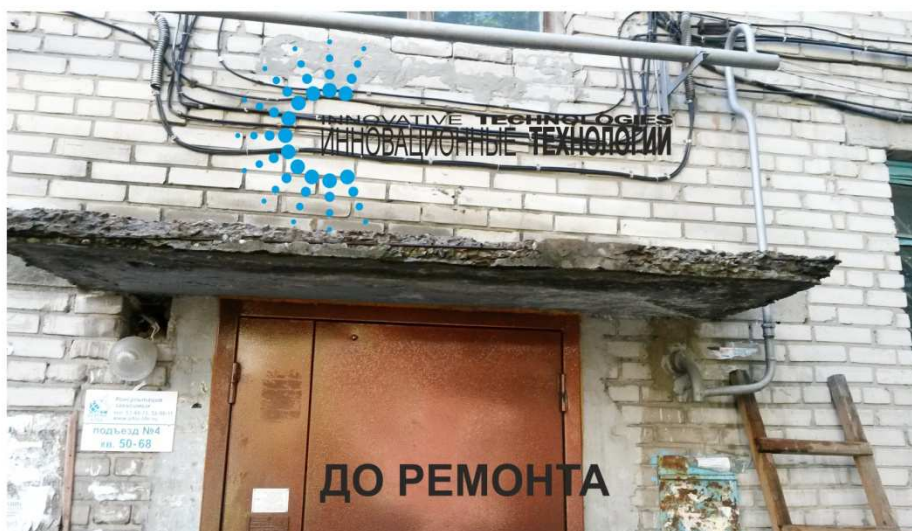
Объект: Козырек над входом в подъезд жилого дома.

Задача: Ремонт обветшавшего козырька.

Решение: Поверхность козырька со всех сторон была покрыта гидроизоляционным покрытием R-COMPOSIT толщиной слоя 1 мм с общим расходом 1,2 кг/м.кв.

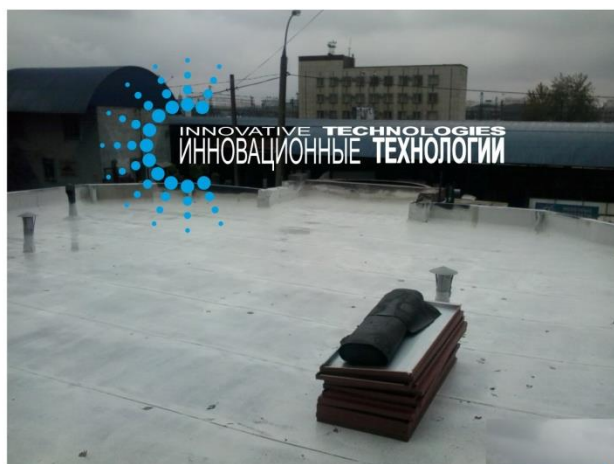
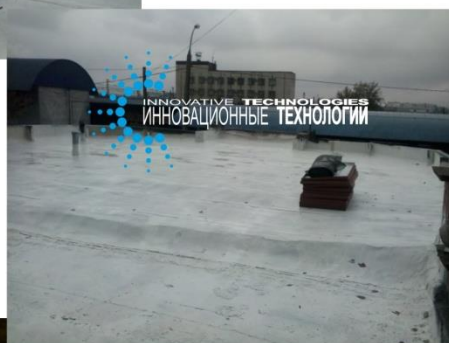
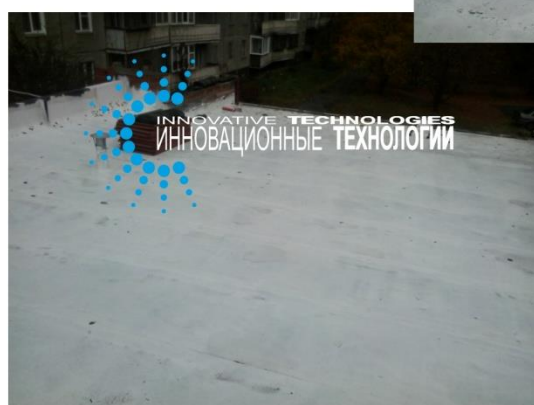
Объект: Кровля магазина по адресу ул. Южный бульвар, д.28.

Проблема: Протечки в местах трещин старого кровельного покрытия.

Решение: Вся кровля покрыта гидроизоляционным материалом **R-COMPOSIT** в 2 слоя с предварительным грунтованием в 2 слоя. Общий расход материала составил 1,1 кг/м².

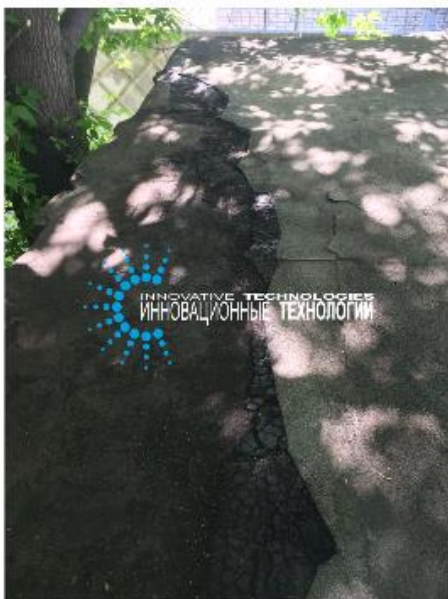
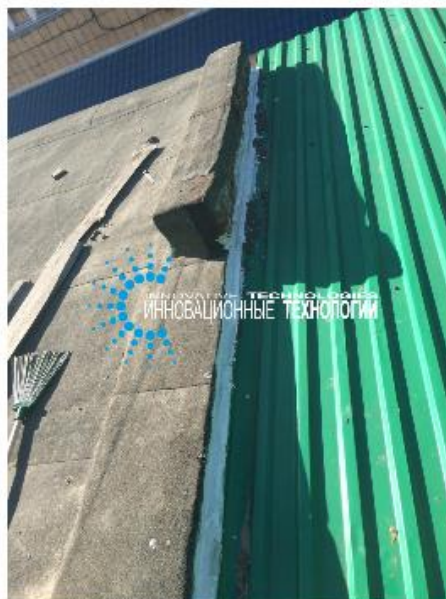
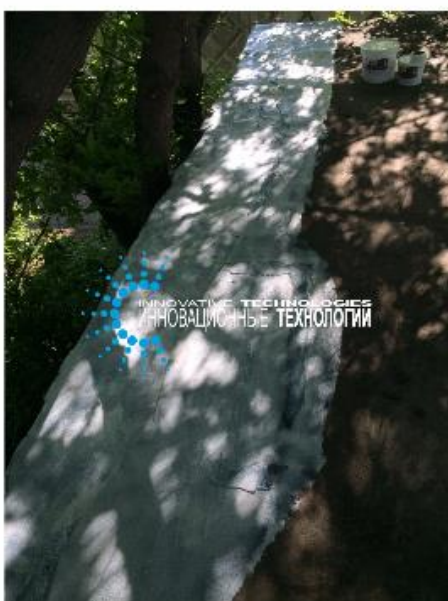
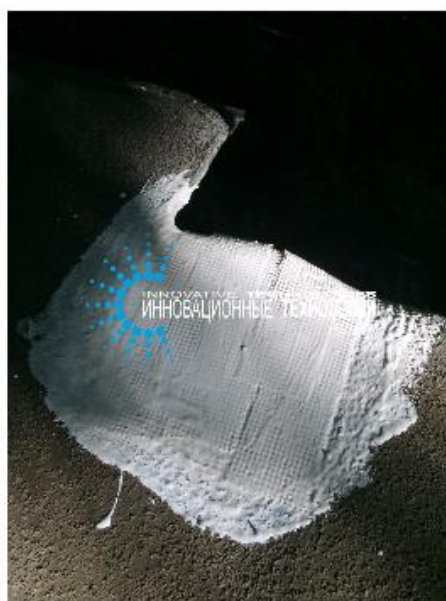
Объект: Автосервис «Солнечный».

Задача: Герметизация парапетов и остановка разрушения кирпичной кладки, локальная гидроизоляция участка кровли с изношенным слоем рулонного материала над складом.

Решение: Гидроизоляция выполнена покрытием R-COMPOSIT в 2 слоя, общая толщина 1 мм с расходом 1,2 кг/м.кв. Штыки рулонов рулонного кровельного материала и трещины основания были армированы стеклотканью.

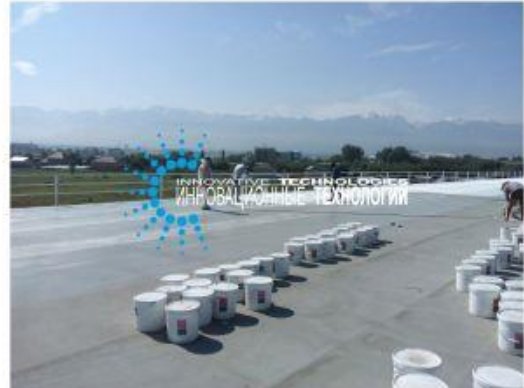
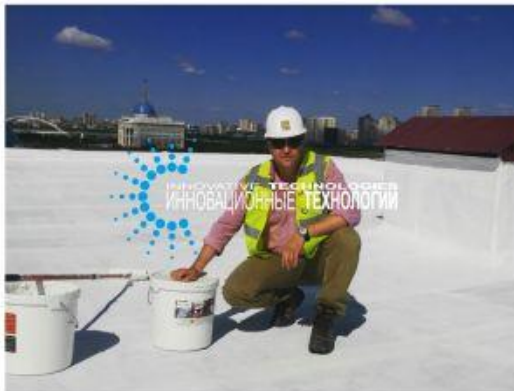
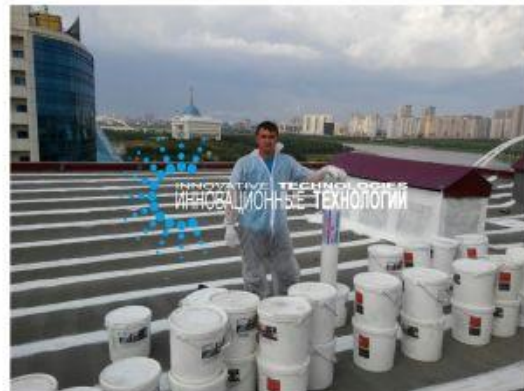
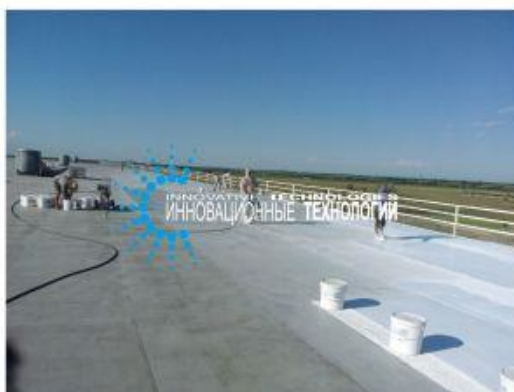
Объект: Логистический центр ТОО "Жетису Логистик".

Задача: Капитальный ремонт мягкой кровли из ПВХ мембраны.

Решение: Гидроизоляция выполнена покрытием R-COMPOSIT в 2 слоя, общей толщиной 1 мм.

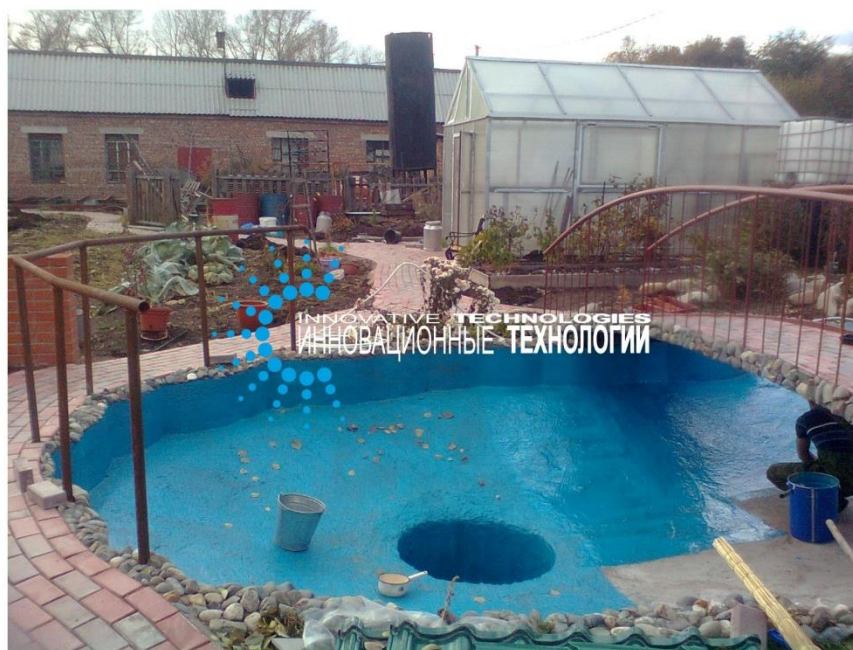
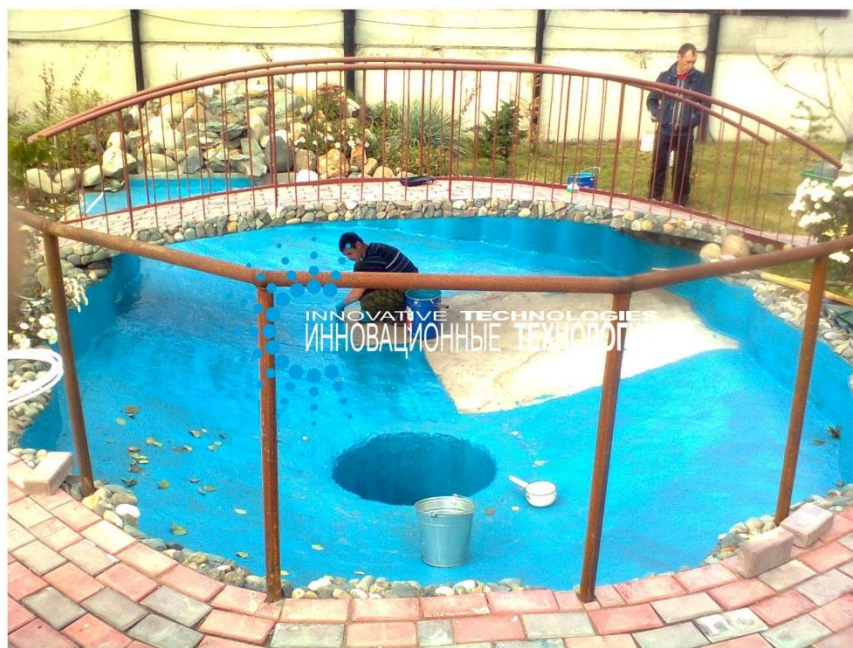
Объект: бассейн жилого дома по адресу ул. Мира, д.132. Гидроизоляция выполнена покрытием **R-COMPOSIT FROST** в 2 слоя. Общей толщиной 1мм.

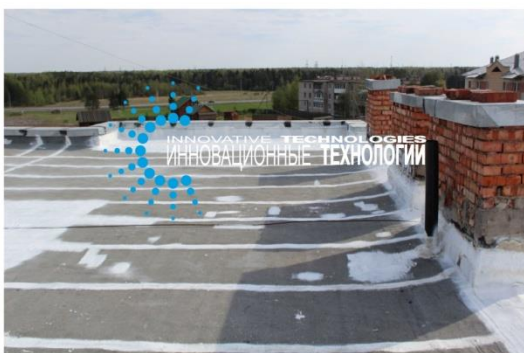
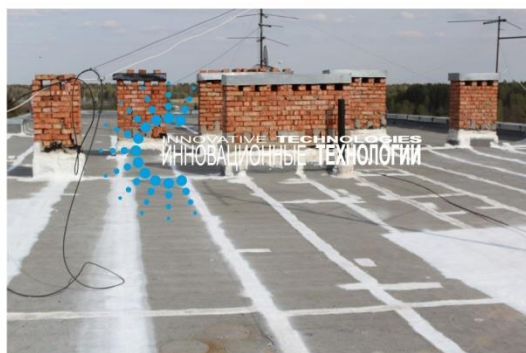
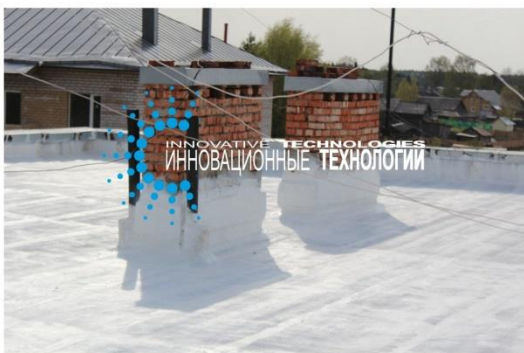
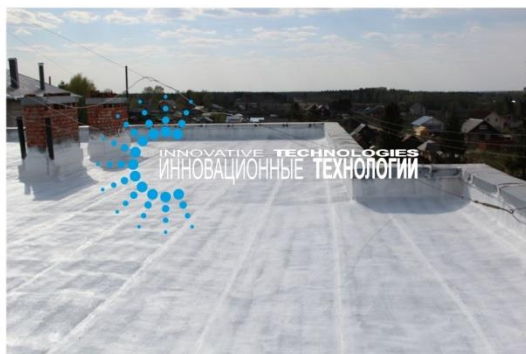
Объект: Кровля жилого дому №42 п. Лесково

Задача: Герметизация швов в существующем кровельном покрытии, и увеличение срока службы кровли.

Решение: Швы между рулонным кровельным материалом были обработаны гидроизоляционным составом **R-COMPOSIT** в 2 слоя толщиной 1мм., в целях снижения воздействия солнечной радиации, и, как следствие, продление её срока службы, на всю поверхность существующего кровельного ковра, данный состав был нанесен слоем толщиной 0,5мм. Расход покрытия по швам составил 1,1 кг/м², по остальной площади кровли 0,5кг/м².

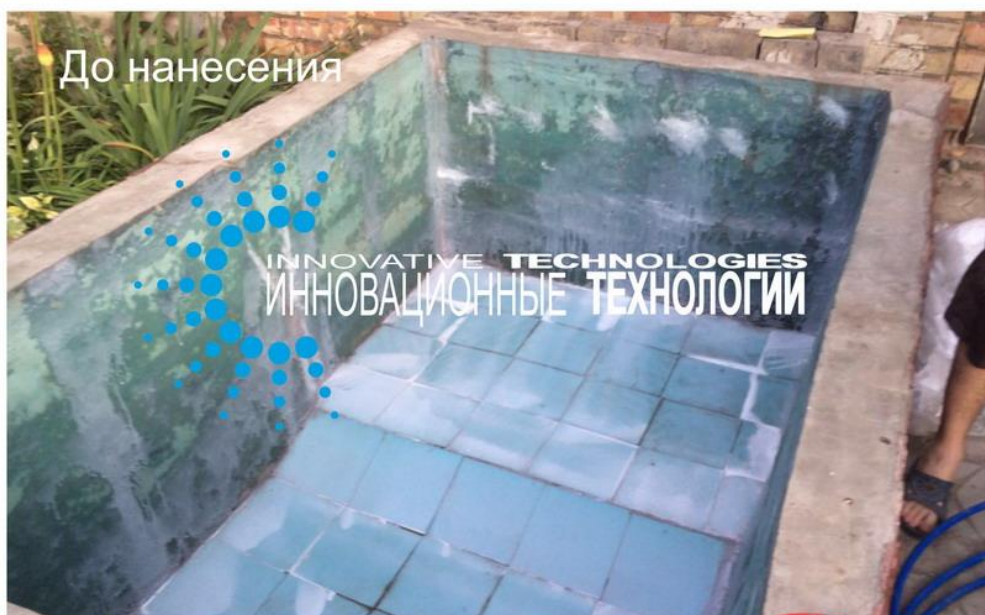
Объект: Уличный бассейн частного дома

Задача: Ремонт и восстановление эстетичного внешнего вида

Решение: На поверхность старой плитки было нанесено покрытие **R-COMPOSIT** толщиной слоя 1 мм расколорованное в синий цвет по палитре RAL. Расход покрытия составил 1,2 кг/м.кв.

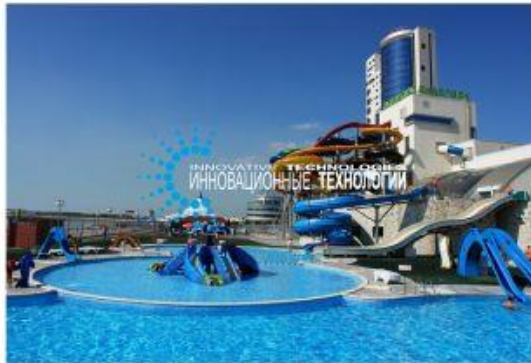
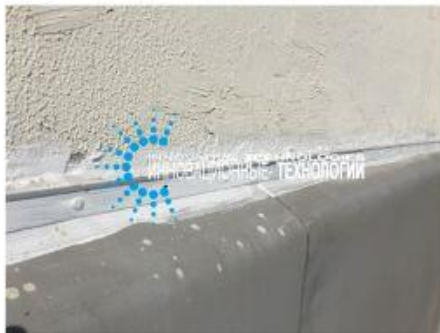
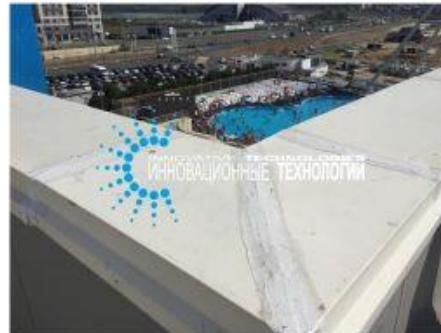
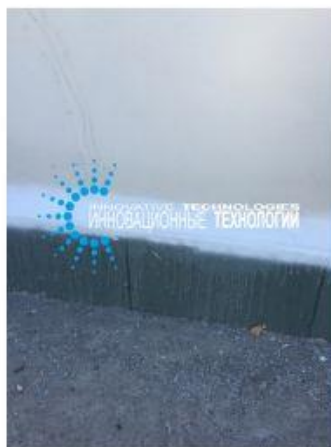
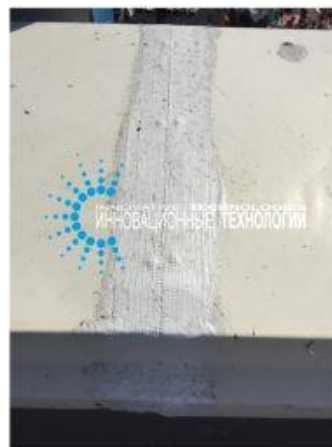
КАЗАНЬ

Объект: Кровля аквапарка «Ривьера».

Задача: Произвести демонтаж отливов парапетов с восстановлением конструктива парапетов, заделка неплотностей в стыках между отливами, примыканиями ПВХ мембраны и вертикальными поверхностями

Решение: Гидроизоляция выполнена покрытием R-COMPOSIT в сочетании со стеклосеткой в 3 слоя, общей толщиной 1 мм.

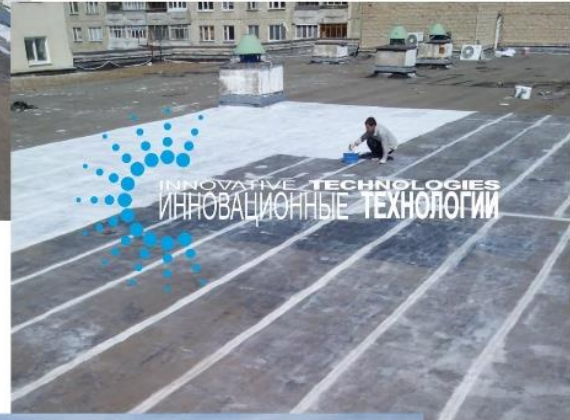
ДИМИТРОВГРАД

Объект: ТК «Западный», по адресу ул. Московская 60А 270м²

Задача: Локальное устранение протечек мягкой кровли.

Решение: Гидроизоляция выполнена гидроизоляционным покрытием R-COMPOSIT в 2 слоя, общая толщина 1 мм с расходом 1,2 кг/м.кв. Штыки рулонов рулонного кровельного материала были армированы стеклотканью в соответствии с инструкцией на покрытие R-COMPOSIT

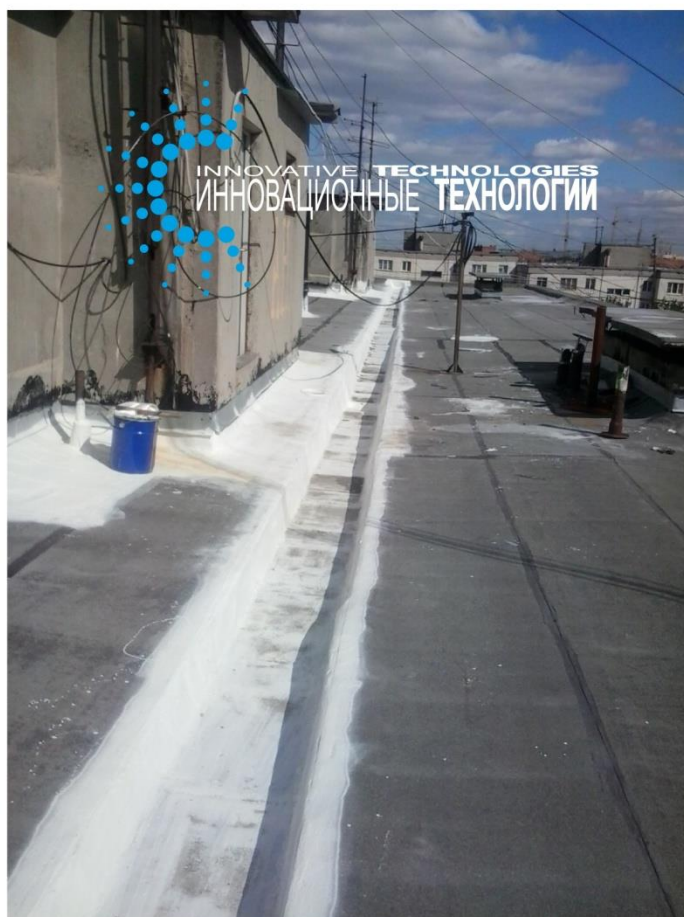
Объект: Кровля многоквартирного дома по адресу ул. Южный бульвар, 15а.

Проблема: Протечки в районе ливневого стока, трещины в стыках старого кровельного покрытия.

Решение: Места примыканий и стыков покрыты гидроизоляционным материалом **R-COMPOSIT** в 2 слоя с предварительным грунтованием в 2 слоя. Общий расход материала составил 1,2 кг/м².
