R-COMPOSIT™

Серия жидких полимерных гидроизолирующих материалов

ПРИМЕРЫ ПРИМЕНЕНИЯ

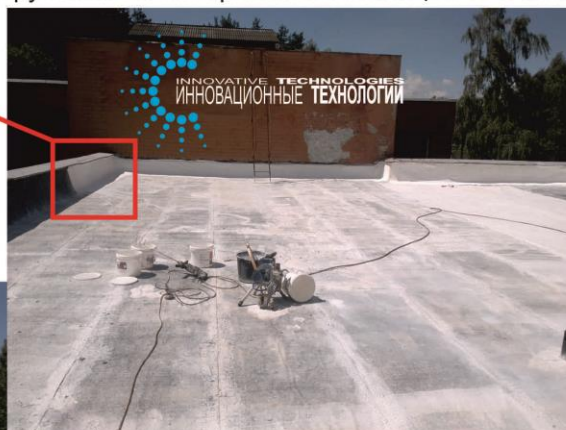
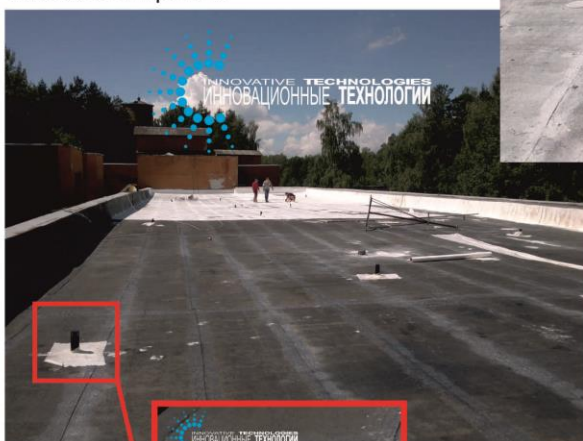
Армирование примыкания труб к плоскости кровли

Армирование парапетов стеклотканью и грунтование поверхности с помощью **R-COMPOSIT**

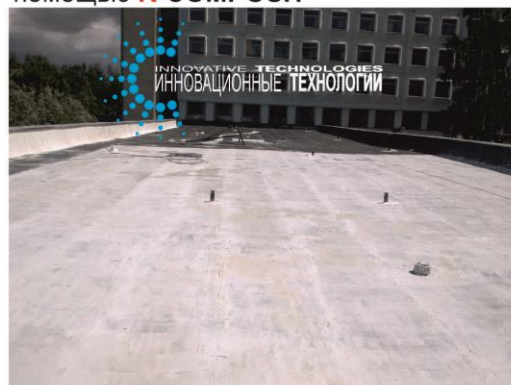
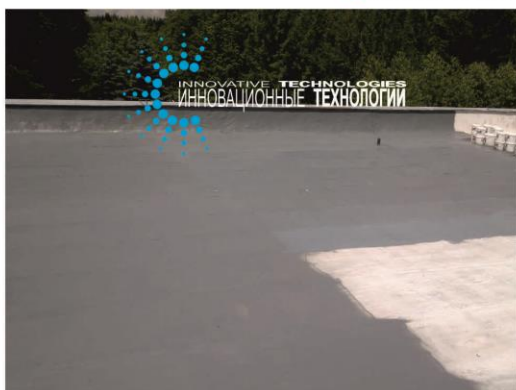
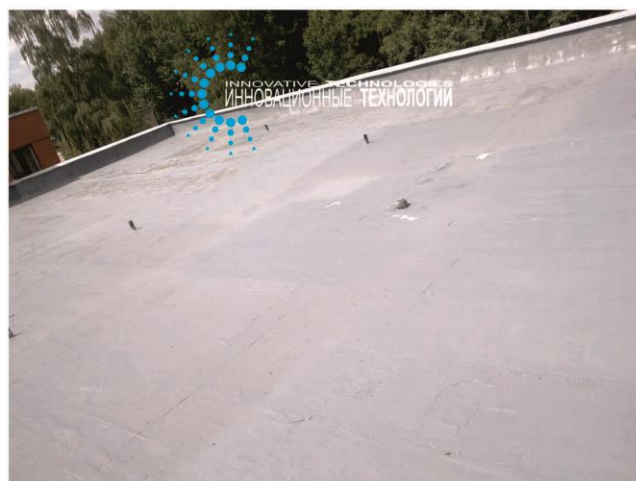
Вид готовой кровли с покрытием **R-COMPOSIT**

Грунтование в 2 слоя с помощью **R-COMPOSIT**

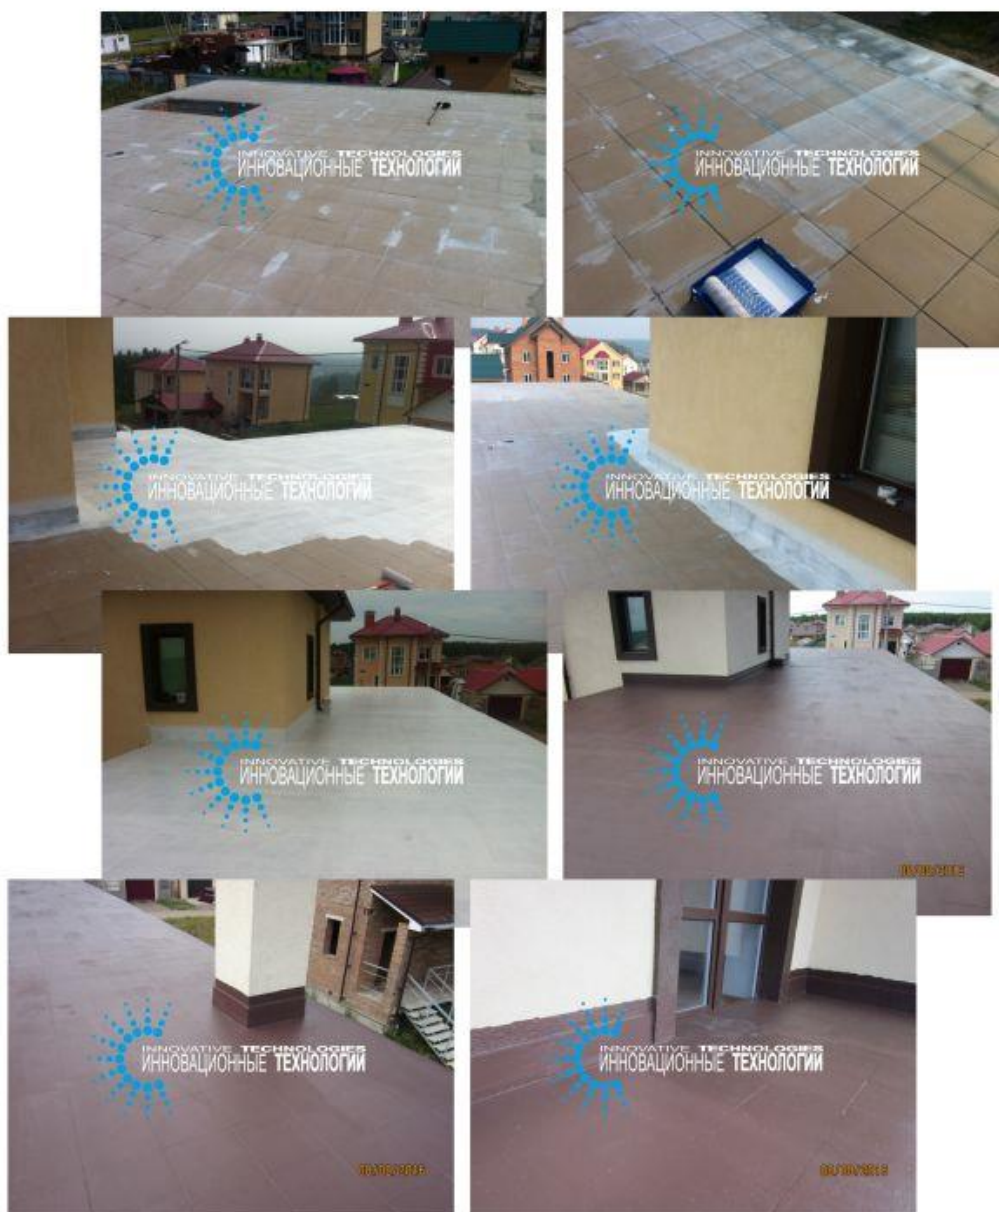
Объект: Кровля частного жилого дома п. Элитный.

Задача: Устранение протечек через дефекты в гидроизоляционном слое эксплуатируемой кровли.

Решение: Первым этапом был произведен ремонт покрытия из керамогранита, затем швы между плитами керамогранита были затерты составом R-COMPOSIT. После этого на его поверхность было нанесено 4 слоя покрытия R-COMPOSIT (2 слоя белого цвета, 2 слоя колерованные).

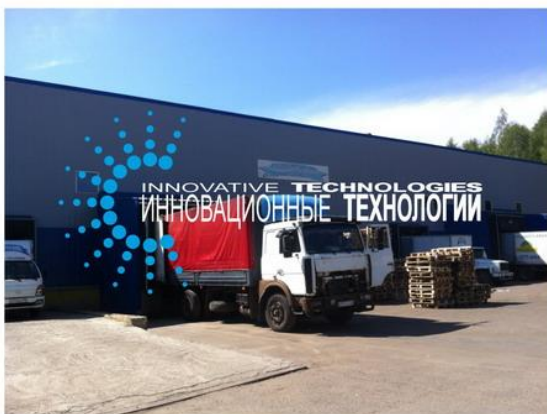
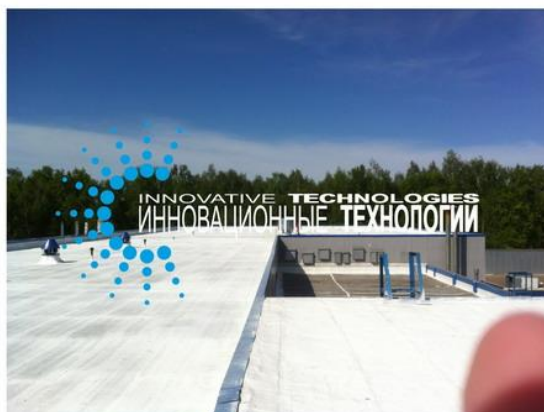
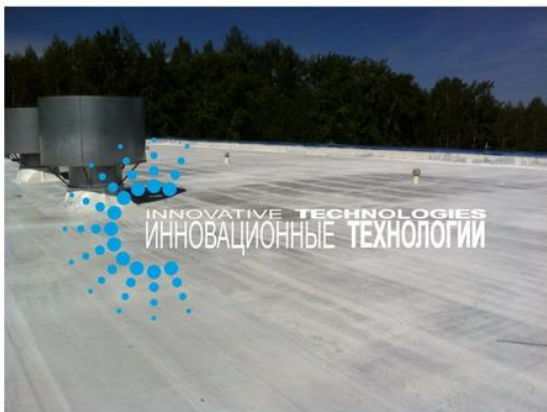
КАЗАНЬ

Объект: Завод по очистке и разливу бутилированной воды «Раифский источник».

Задача: Капитальный ремонт мягкой кровли.

Решение: Гидроизоляция выполнена покрытием R-COMPOSIT в 2 слоя, общая толщина 1 мм с расходом 1,2 кг/м.кв. Штыки рулонов рулонного кровельного материала были армированы стеклотканью в соответствии с инструкцией по нанесению R-COMPOSIT.

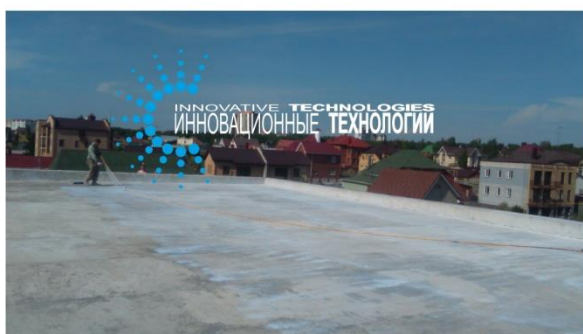
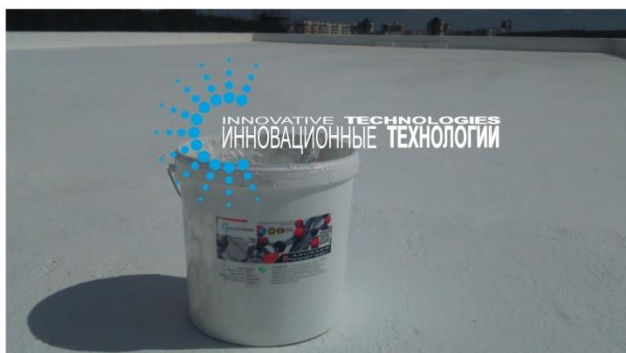
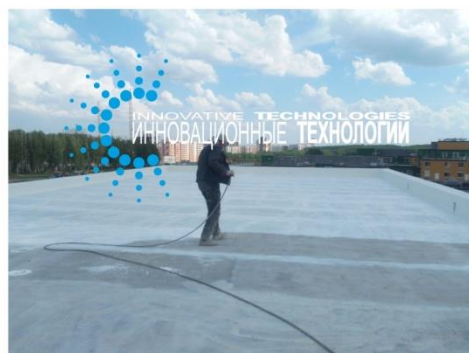
ЧЕЛЯБИНСК

Объект: Кровля строящегося здания по адресу ул. Шернёвская, д.3

Решение: Поверхность кровли была изолирована гидроизоляционным составом R-COMPOSIT в 2 слоя толщиной 1мм. Общий расход покрытия составил 1,1 кг/м²

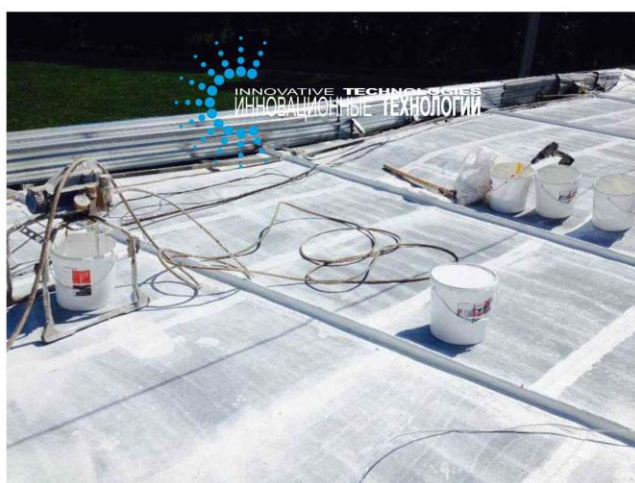
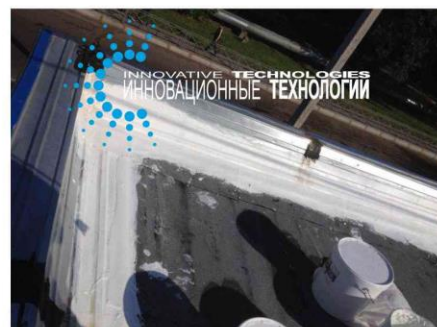
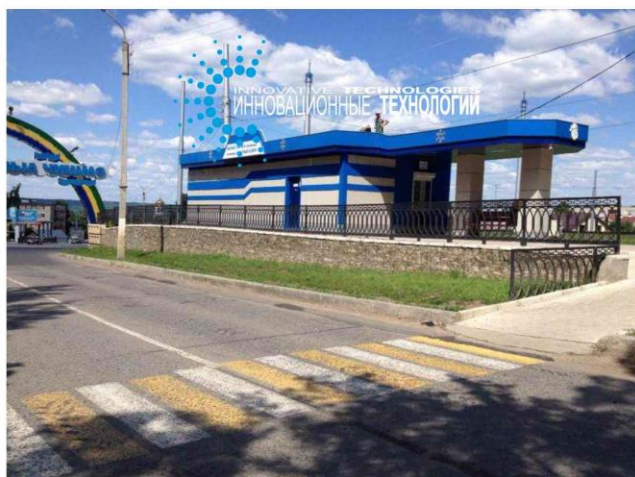
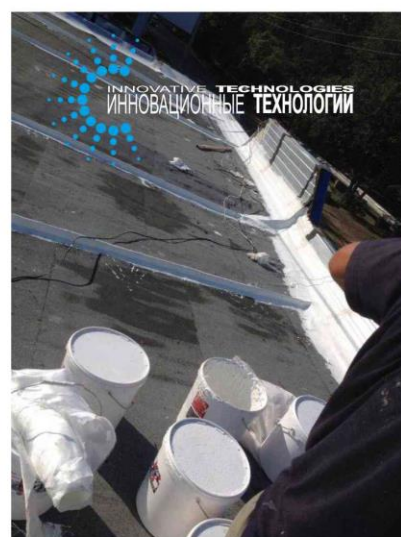
НИЖНЕКАМСК

Объект: Кровля транспортной остановки «Красный ключ», г. Нижнекамск.

Задача: Гидроизоляция кровли и устройство герметизации швов и стыков кровли сложной ступенчатой формы.

Решение: С помощью покрытия **R-COMPOSIT** и стеклосетки сначала были выполнены работы по армированию и герметизации швов и стыков. Затем поверхность кровли была полностью обработана покрытием **R-COMPOSIT**.

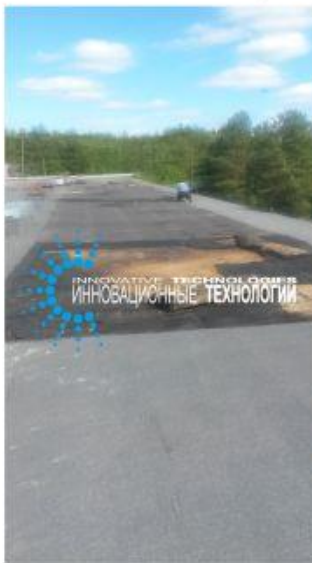
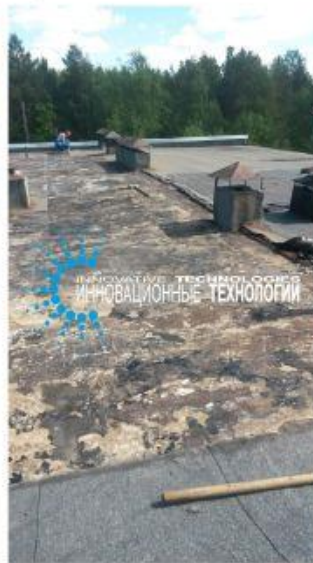
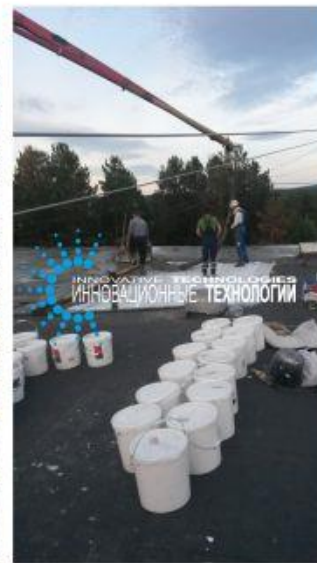
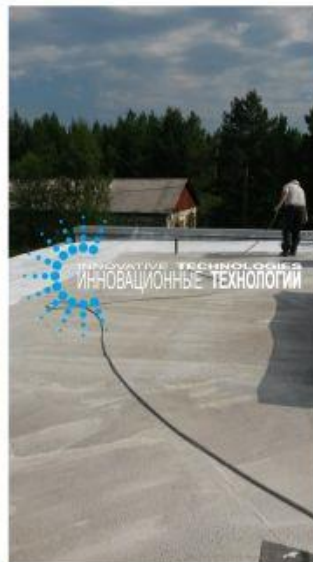
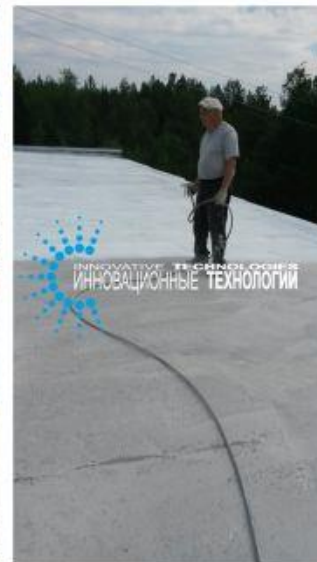
Объект: Кровля Верхнетуломской школы.

Задача: Устранение дефектов в гидроизоляционном слое и тепловая изоляция кровли.

Решение: Первым этапом был произведен демонтаж изношенного кровельного покрытия. После демонтажа кровли на поверхность плиты перекрытия было нанесено теплозащитное покрытие RE-THERM толщиной 1 мм. После нанесения теплоизоляции было произведено устройство стяжки из цементно-песчаного раствора, затем на ее поверхность нанесено гидроизоляционное покрытие R-COMPOSIT в 4 слоя общей толщиной 2мм.

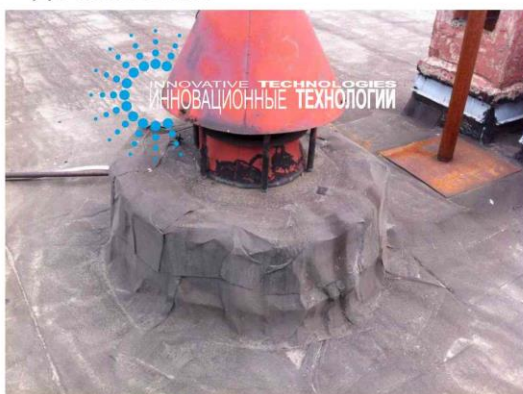
До нанесения

Задача: Провести герметизацию стыков рулонного гидроизоляционного материала и плоскости кровли с парапетами и вентиляционными трубами.

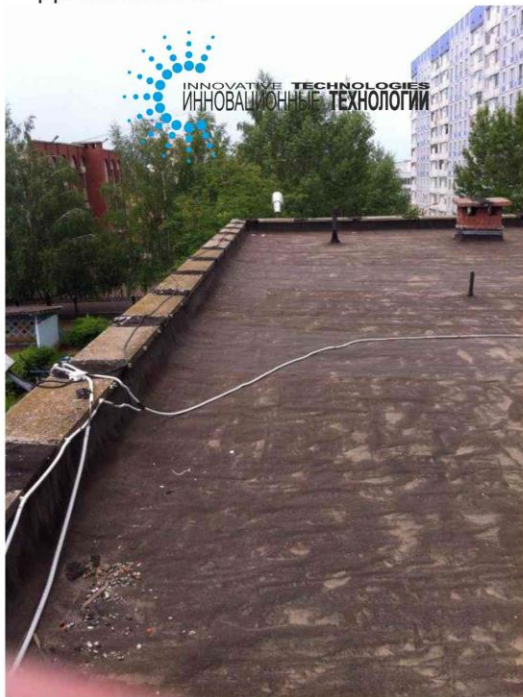
До нанесения

Решение: Все стыки и трубы были промазаны гидроизоляционным покрытием **R-COMPOSIT** согласно инструкции.

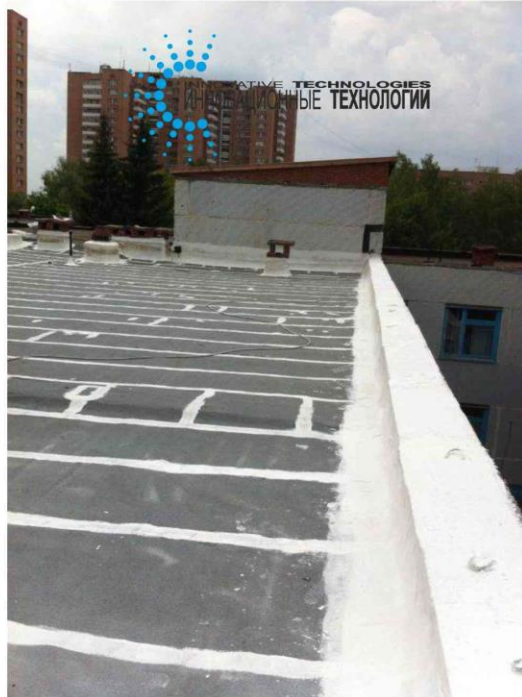
После нанесения

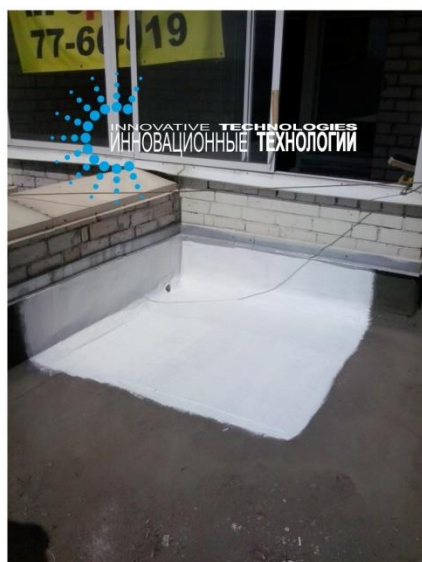
Объект: Кровля пристроя к зданию по адресу ул. Академика Сахарова, д.10.

Проблема: Протечки в районе ливневого стока, трещины в стыках старого кровельного покрытия.

Решение: Места примыканий и стыков покрыты гидроизоляционным материалом **R-COMPOSIT** в 2 слоя с предварительным грунтованием в 2 слоя. Общий расход материала составил 1,1 кг/м².

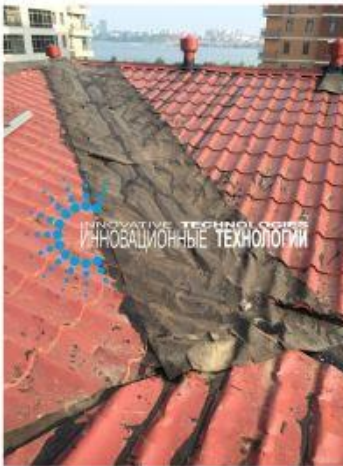
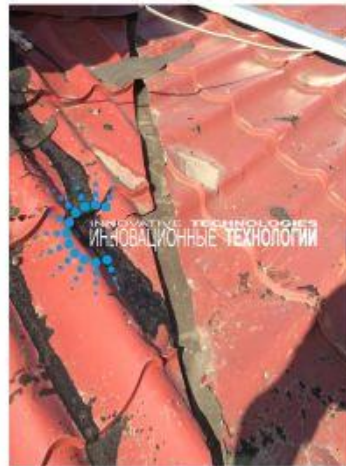
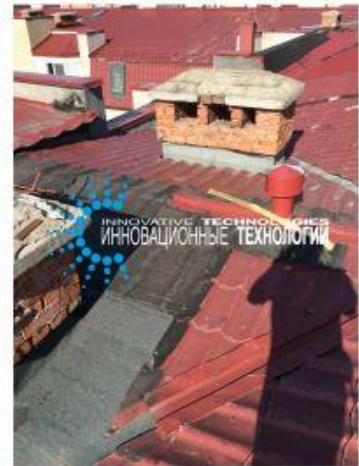
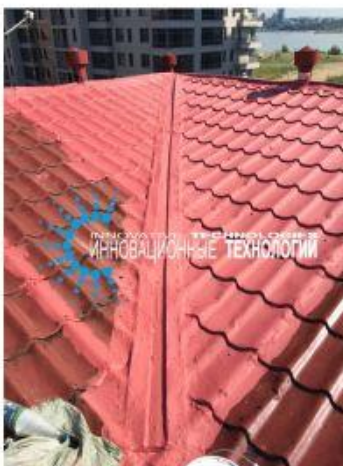
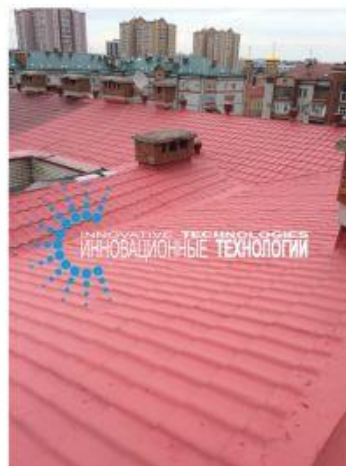
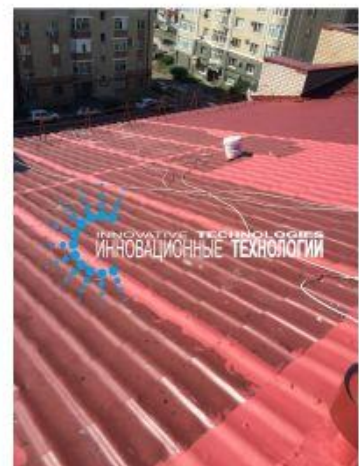
КАЗАНЬ

Объект: Кровля жилого дома по адресу ул. Меридианная, д. 3.

Задача: Устранение протеканий мансардного этажа 6-ти этажного жилого дома. Кровля здания выполнена из металлочерепицы с нарушением технологии ее монтажа, далее были произведены ремонтные работы с использованием рулонных материалов поверх металлочерепицы, что не дало никаких результатов.

Решение: Удалены рулонные материалы, кровля была очищена от битумной мастики и обезжирена, произведено усиление стыков и швов кровельными саморезами, ендова была усилена листовым железом, примыкания армированы стеклотканью в соответствии с технологией монтажа покрытия R-COMPOSIT далее был нанесен колерованный материал R-COMPOSIT с расходом 1,2 кг/м.кв.

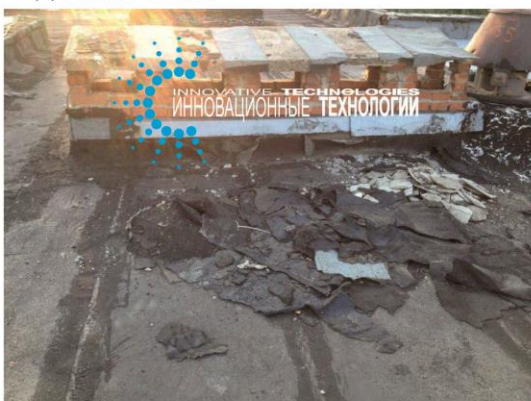
До нанесения

Задача: Капитальный ремонт части кровли.

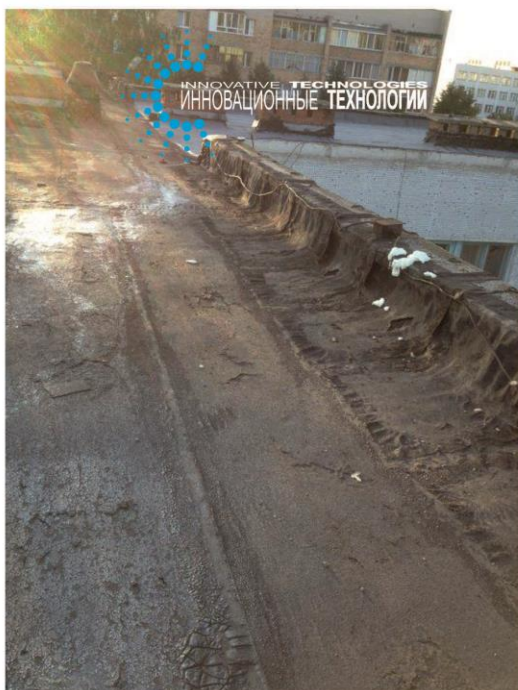
До нанесения

Решение: С поверхности кровли был убран весь мусор и пыль. После подготовки был нанесен гидроизоляционный материал **R-COMPOSIT**.

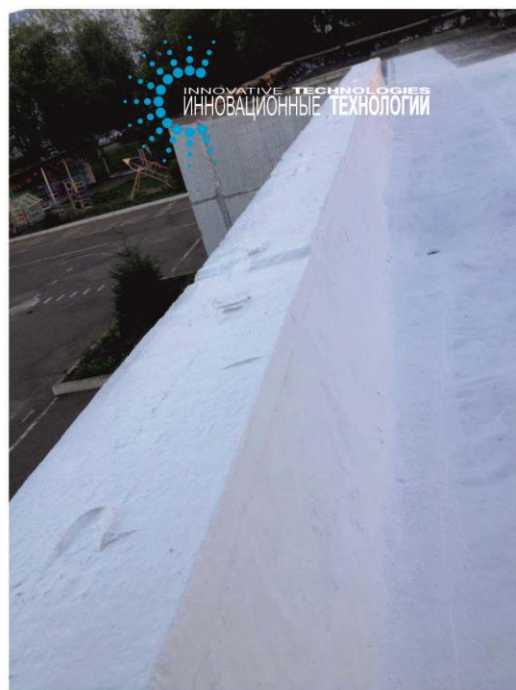
После нанесения

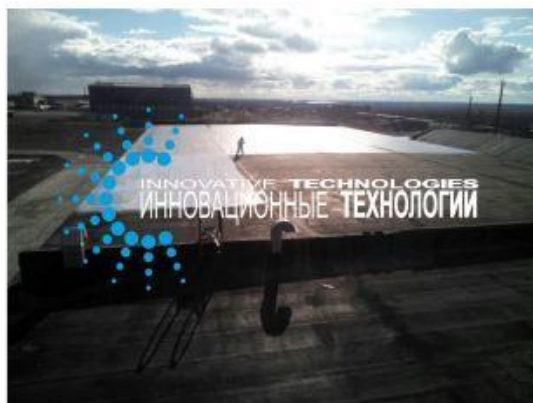
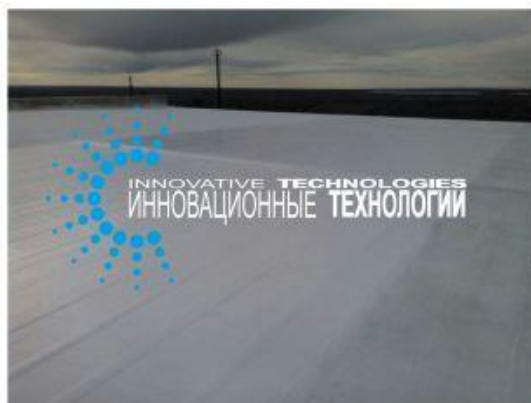
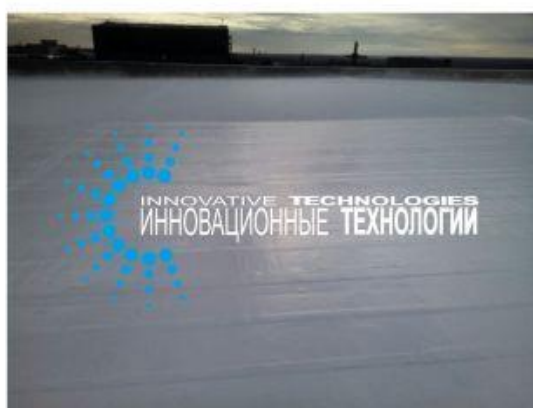
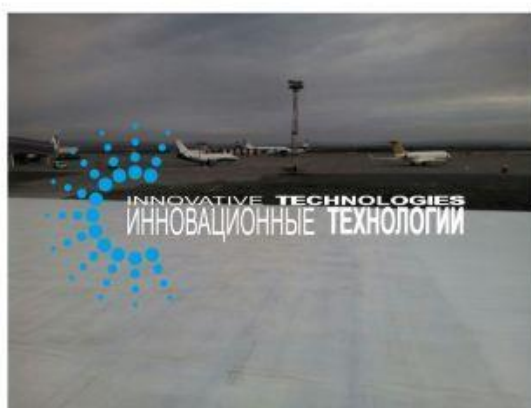
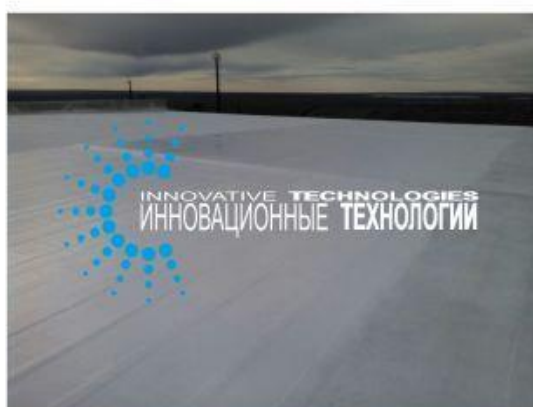
НОРИЛЬСК

Объект: Гараж крупногабаритной авиационной техники аэропорта "Алыкель".
Задача: Капитальный ремонт мягкой кровли.
Решение: Гидроизоляция выполнена покрытием R-COMPOSIT в 3 слоя, общей толщиной 1,5 мм.

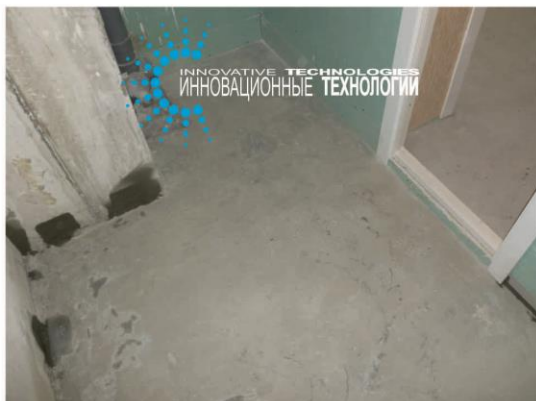
Объект: обратная гидроизоляция санузлов жилого дома, на случай протечки воды из системы отопления либо водоснабжения.

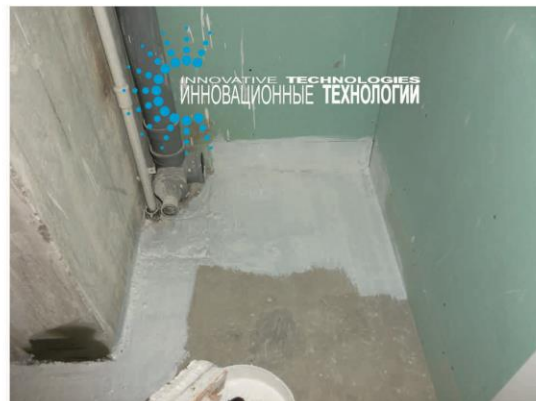
До нанесения покрытия

Нанесение грунта, приготовленного из покрытия R-COMPOSIT

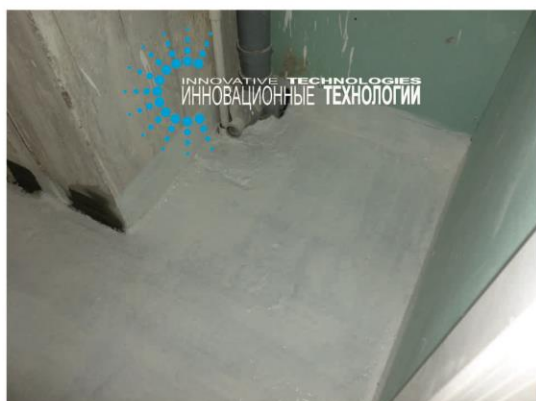
Загрунтованная поверхность

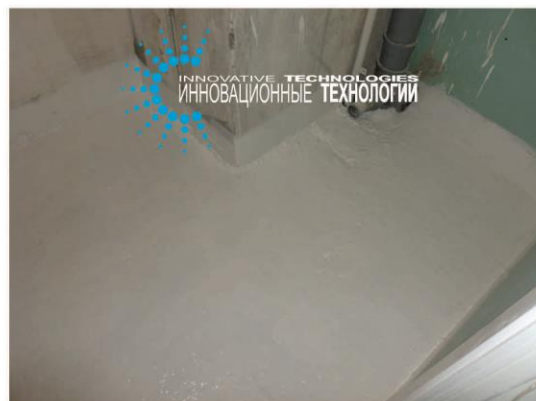
Готовая поверхность R-COMPOSIT

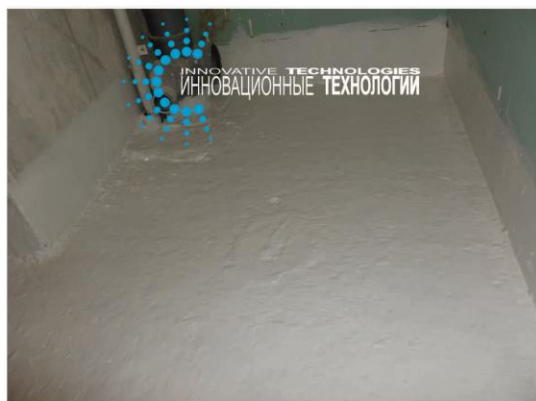
Готовая поверхность R-COMPOSIT

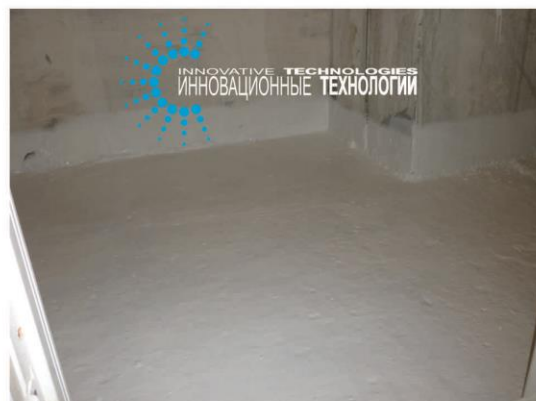
Готовая поверхность R-COMPOSIT

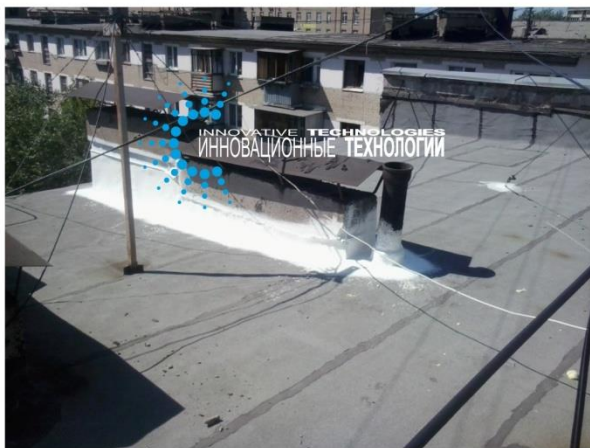
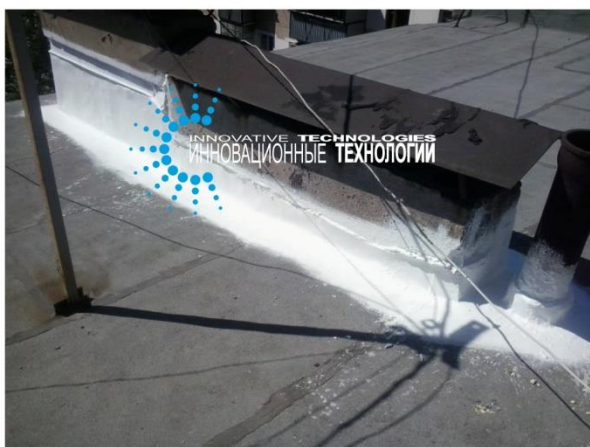
Объект: Кровля многоквартирного дома по адресу пр. Победы, 157.

Проблема: Протечки в местах примыкания старого кровельного покрытия к канализационным стоякам и вентиляционным выходам, трещины в стыках старого кровельного покрытия.

Решение: Места примыканий и стыков покрыты гидроизоляционным материалом **R-COMPOSIT** в 2 слоя с предварительным грунтованием в 2 слоя. Общий расход материала составил 1,1 кг/м².

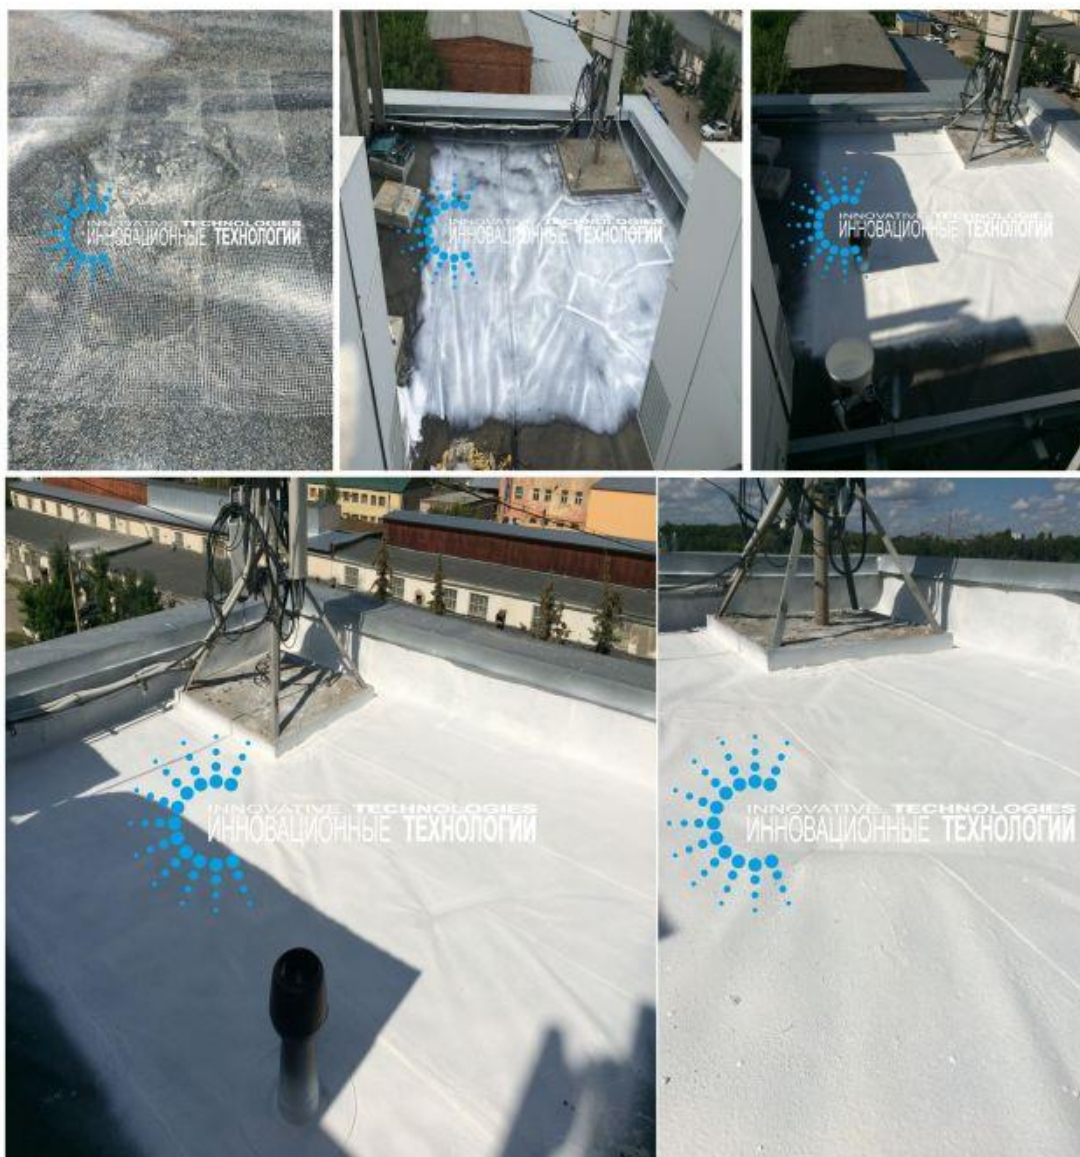
Объект: Кровля Казанского завода мед. аппаратуры по адресу улица Набережная, дом 11.

Задача: Устранение протекания кровли под металлической конструкцией

Решение: После герметизации щелей монтажной пеной, армирования стыков рулонного материала стеклотканью и установки кровельного аэратора была выполнена гидроизоляция покрытием R-COMPOSIT в 2 слоя, общая толщина 1 мм.

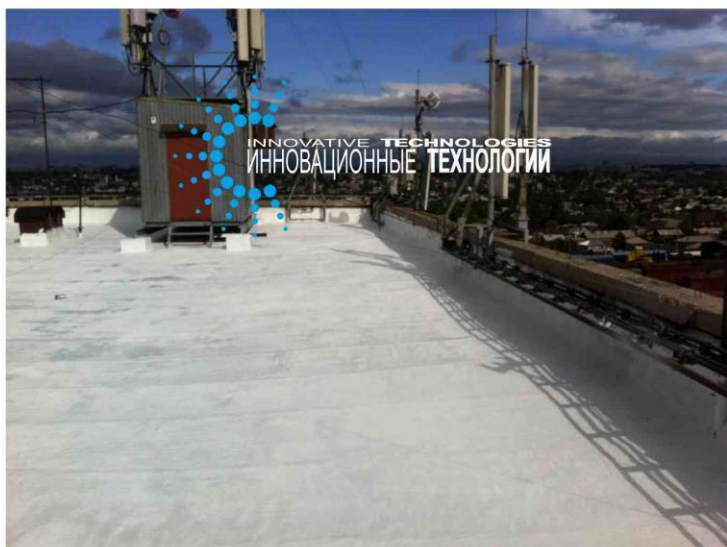
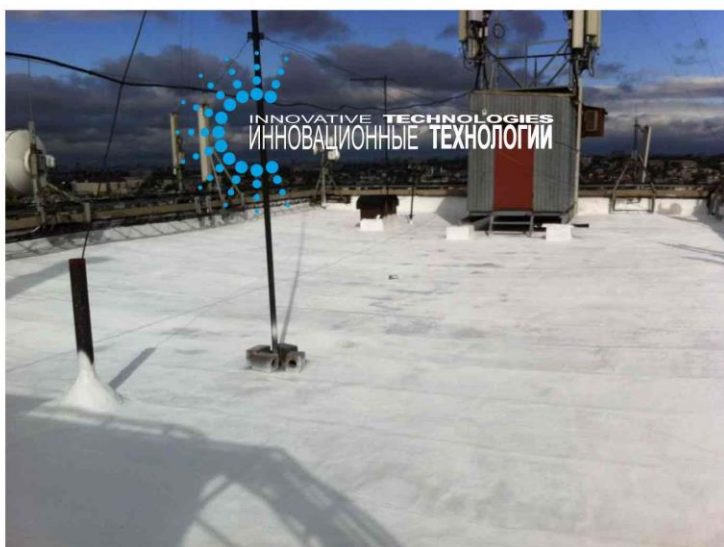
Объект: Кровля здания ФГУП «Управление Специальной Связи» по адресу Площадь Победы, д. 8 «а».

Задача: Необходимо было произвести ремонт кровли с применением безопасного, надежного средства и обеспечить снижение её нагрева от солнца в жаркое время года.

Решение: Кровля была покрыта покрытием **R-COMPOSIT** согласно инструкции.

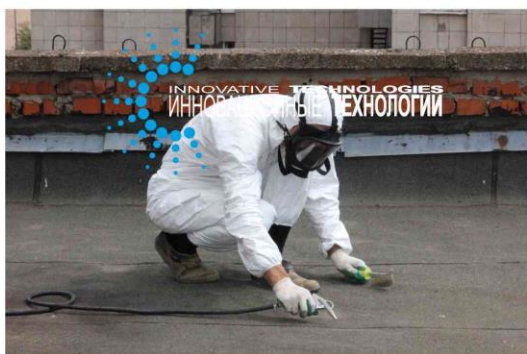
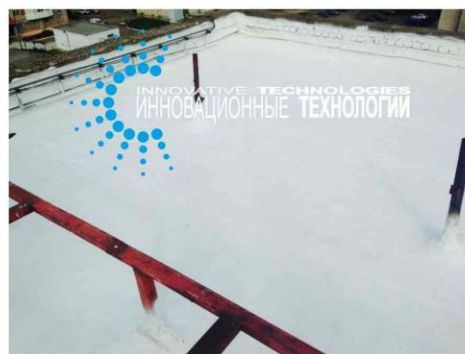
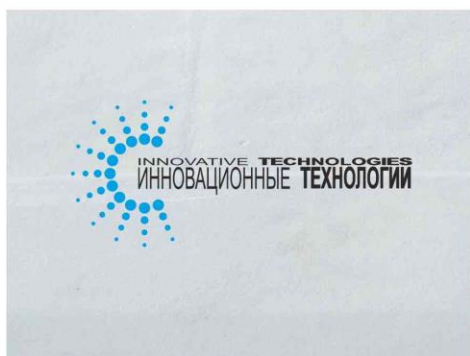
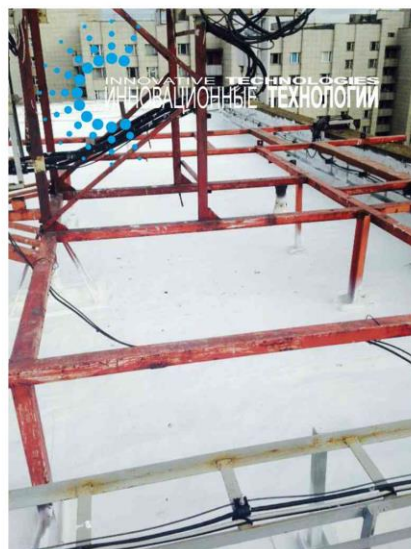
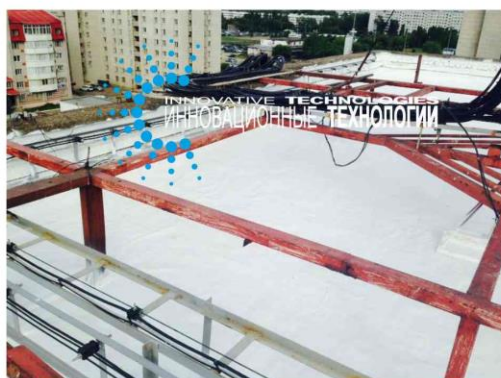
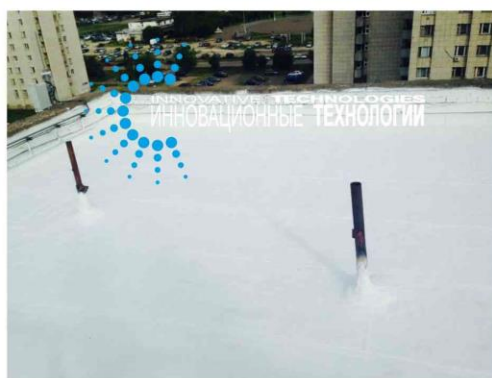
Задача: Качественный ремонт кровли здания сложной геометрической формы.

Решение: Гидроизоляция и герметизация кровли при помощи покрытия **R-COMPOSIT**

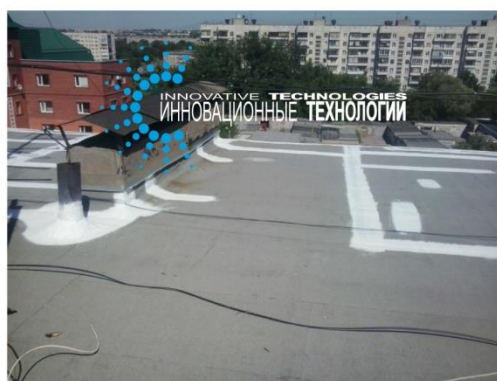
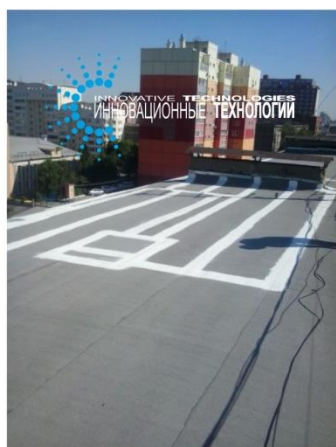
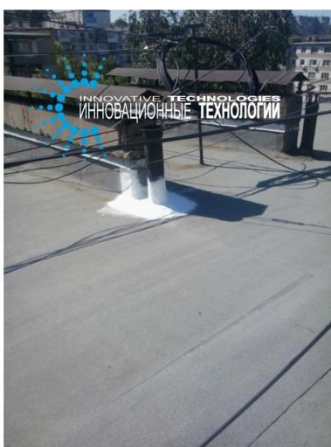
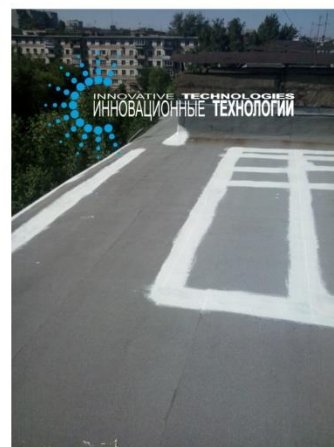
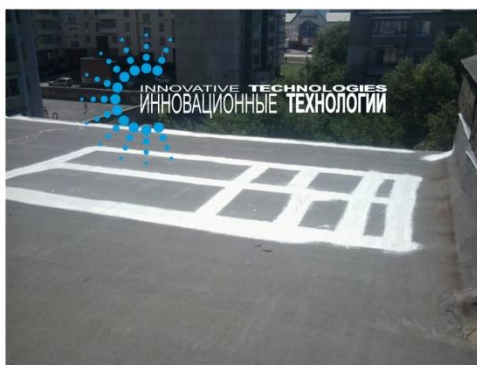
Объект: Кровля многоквартирного дома по адресу ул. Каслинская, д.56.

Проблема: Протечки в местах примыкания старого кровельного покрытия к канализационным стоякам и вентиляционным выходам, трещины в стыках старого кровельного покрытия.

Решение: Места примыканий и стыков покрыты гидроизоляционным материалом **R-COMPOSIT** в 2 слоя с предварительным грунтованием в 2 слоя. Общий расход материала составил 1,1 кг/м².

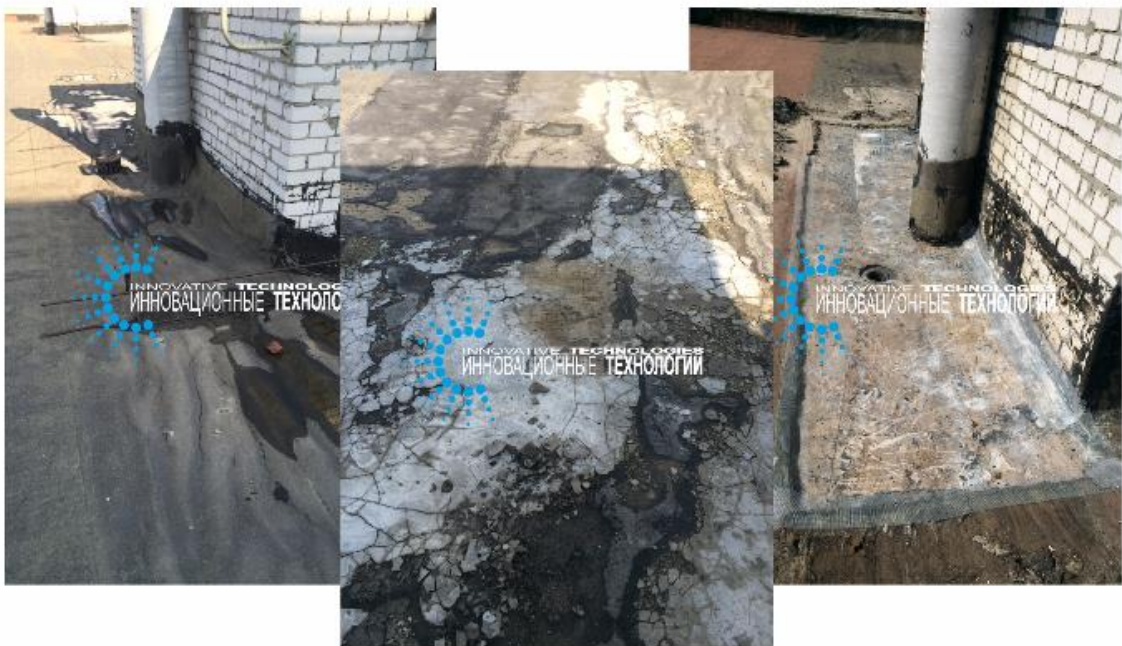
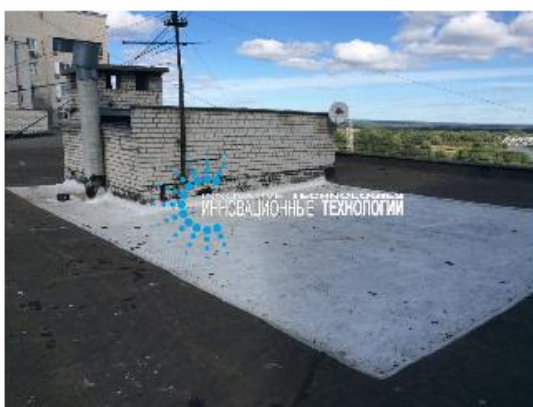
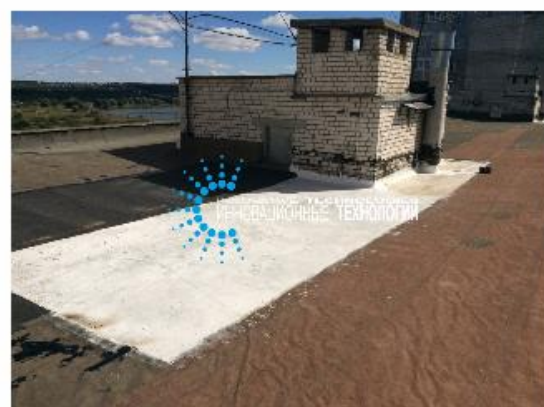
Объект: Кровля жилого дома по адресу ул. Гаврилова, д. 56, корп. 4.

Задача: Устранение протечек участка кровли, остановка гниения теплоизоляционного слоя, разрушение разуклонной стяжки кровли.

Решение: Локальное удаление старой рулонной кровли до стяжки, дальнейшее ее грунтование, армирование стеклотканью трещин и примыканий, нанесение 2-х слоев R-COMPOSIT с расходом 1,2 кг/м.кв.

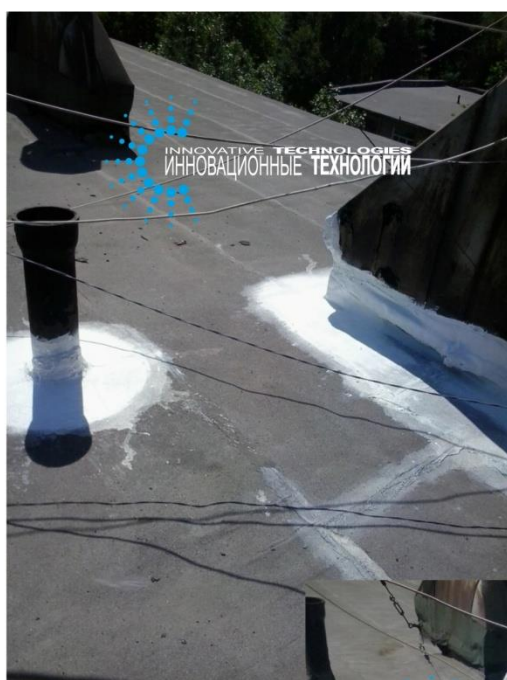
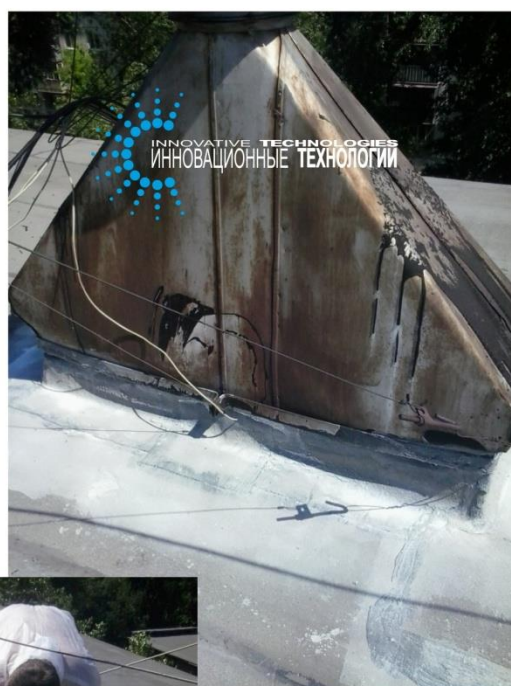
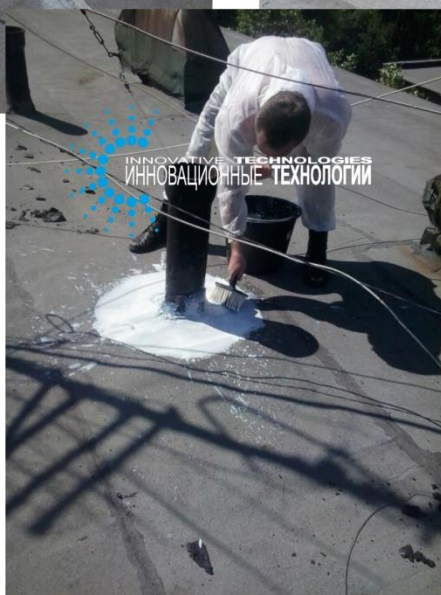
Объект: Кровля многоквартирного жилого дома по адресу ул. Елькина, д. 92в.

Проблема: Протечки в местах примыкания старого кровельного покрытия к канализационным стоякам и вентиляционным трубам, трещины в стыках старого кровельного покрытия.

Решение: Места примыканий и стыков покрыты гидроизоляционным материалом **R-COMPOSIT** в 2 слоя с предварительным грунтованием в 2 слоя. Общий расход материала составил 1,1 кг/м².
